# EXPERTIZA TEHNICA

Nr. registru: 233 / Iulie 2022

**REABILITARE, MODERNIZARE  
MANSARDARE CAMINE STUDENTESTI  
CAMIN 3**

**TARGU MURES  
STRADA NICOLAE GRIGORESCU NR.15/A  
JUDETUL MURES**

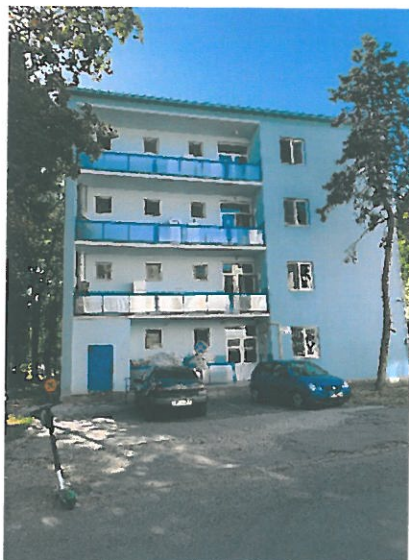
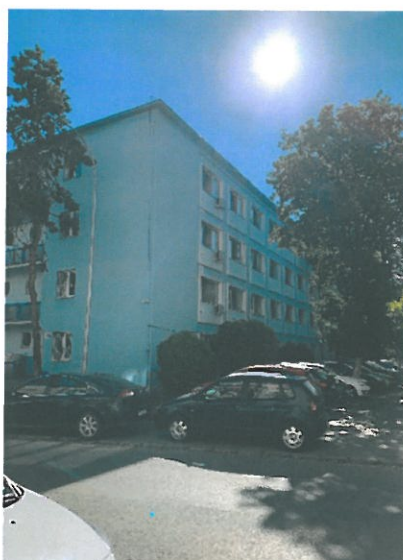
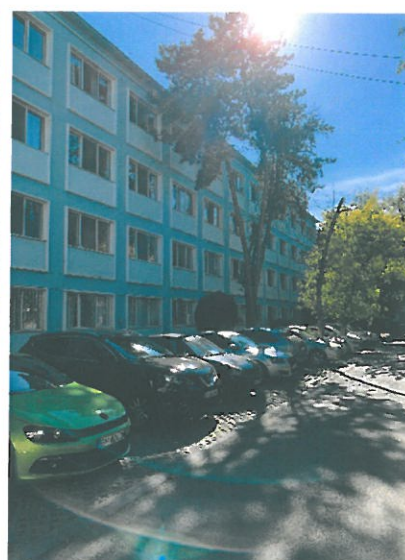
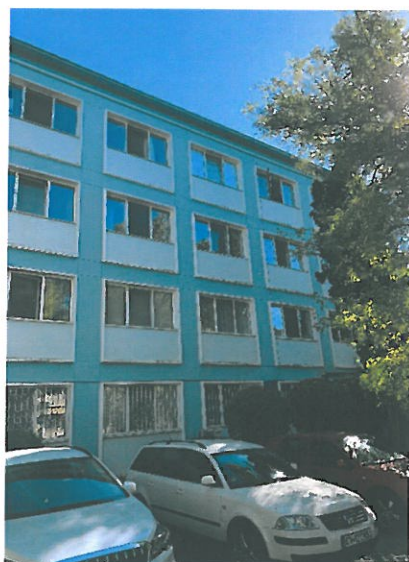
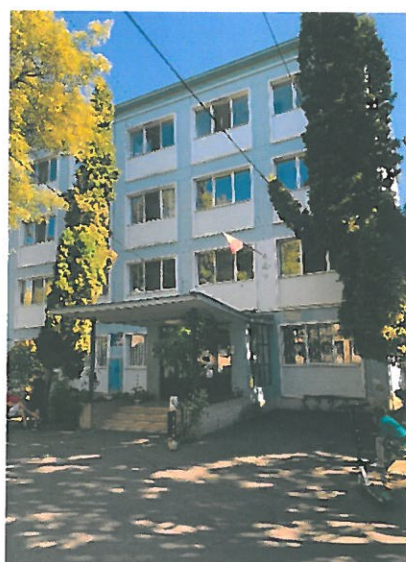
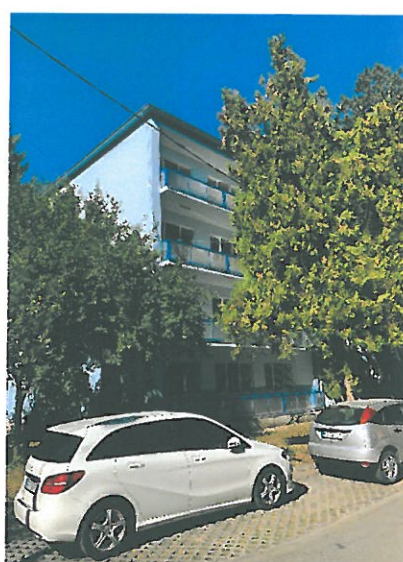
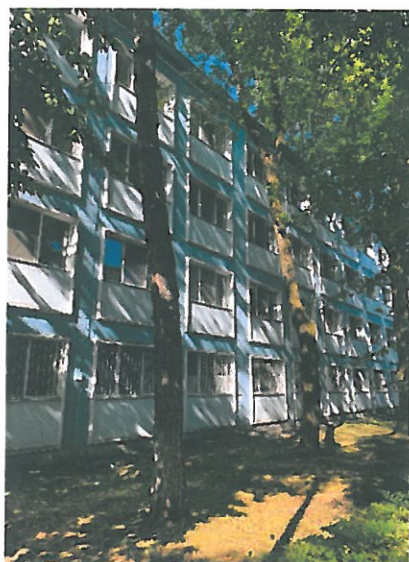
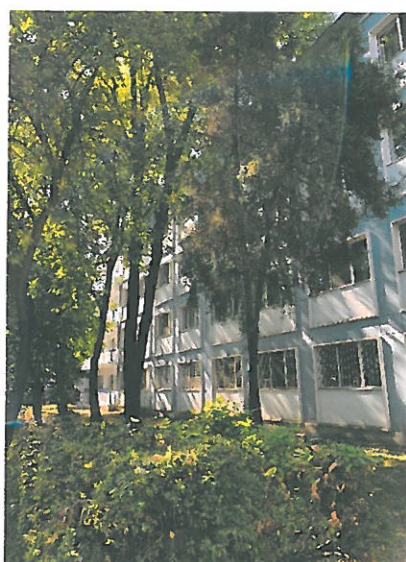
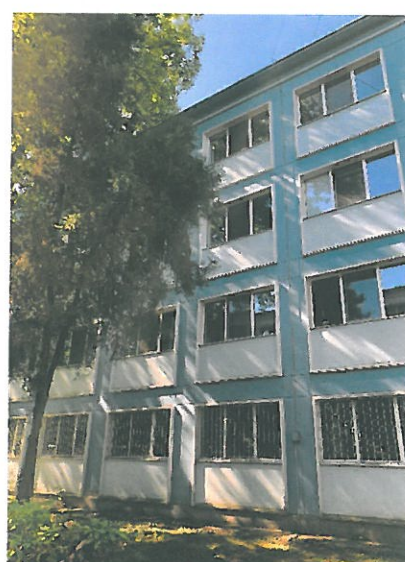
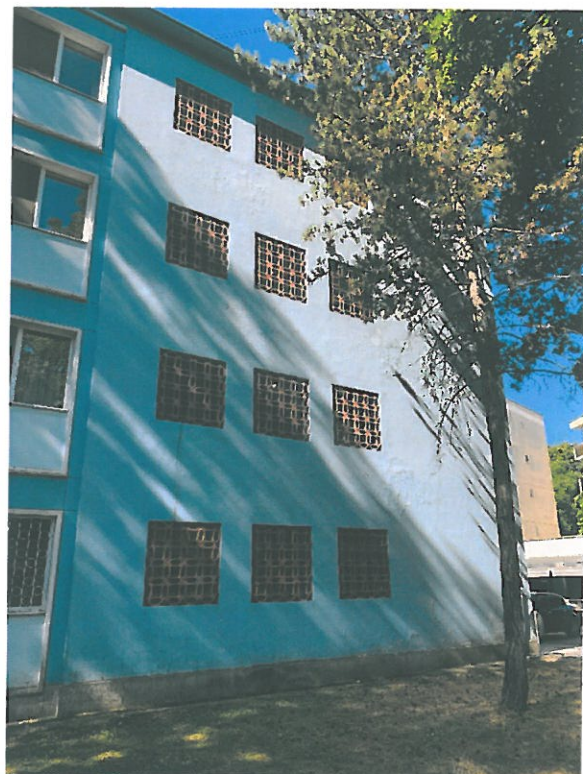
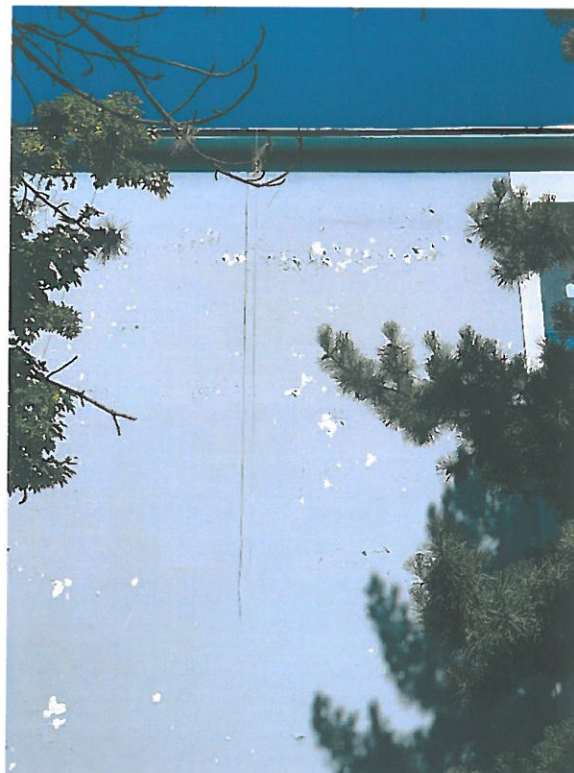
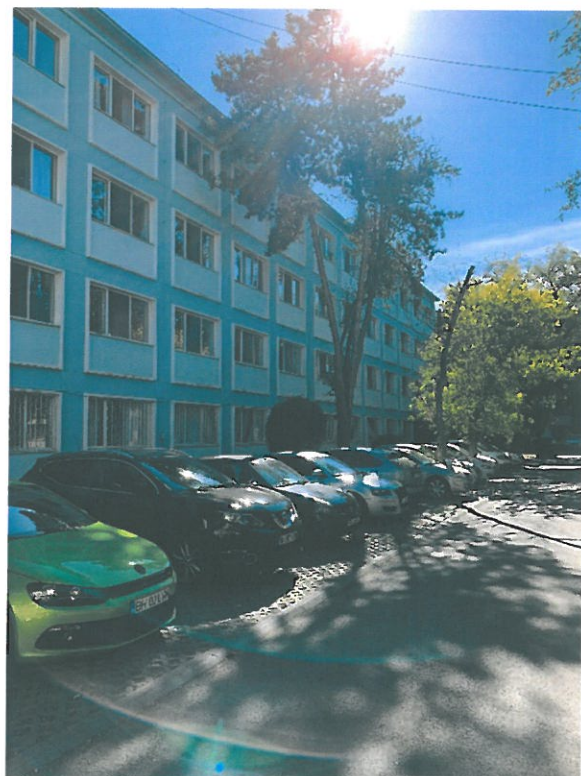
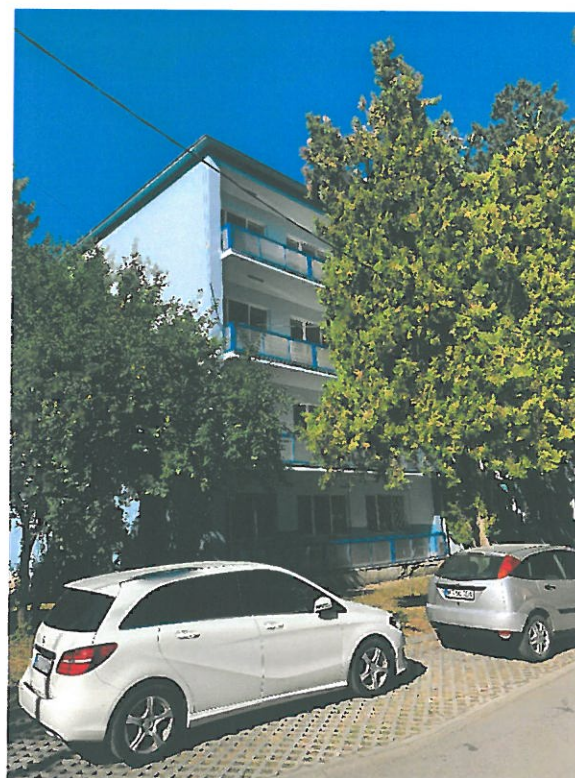
- Stresinile de beton perimetrare constructiei prezinta degradari locale datorita infiltratiilor cauzate din diverse motive (fie lipsa sistemelor de colectare a apelor pe anumite zone, fie degradarea sau lipsa unor accesorii de tip sorturi de tabla, picuratoare, etc.). Datorita infiltratiilor s-au produs avarii care pot cauza pericole de accident prin caderea tencuielilor sau chiar bucati din betonul consolei streasinii. Aceste avarii necesita o revizuire urgenta pentru evitarea unor pericole ce pot sa apara prin vatamarea persoanelor care circula in jurul constructiei.

- Consolele balcoanelor la exterior prezinta portiuni locale la intrados si margini cu degradari datorita intemperiiilor, infiltratiilor.
- Tamplaria exterioara a constructiei este o tamplarie mai recent inlocuita cu tamplarie din pvc cu geam simplu termopan dar aceasta nu prezinta o eficienta termica buna, este o tamplarie slaba din punct de vedere calitativ, tamplarie ineficienta termic raportat la cerintele actuale de termoizolare si eficientizare energetica a constructiilor atat la interior cat si la exterior;

Infiltrații la placile consolelor balcoanelor, zone ce necesită reabilitare. Ancadramente și elemente decorative degradate și desprinse. Trotuare neconforme, posibilitatea infiltrării apelor la infrastructura clădirii.

- ✓ *Refacerea finisajelor interioare in zonele de interventie;*
  - ✓ *Repararea sau disponerea trotuarelor de protectie perimetrare constructiei cu scopul de a elimina infiltratiile la infrastructura cladirii;*

- ✓ La stresinile afectate tencuieli sau straturi de acoperire a betonului desprinse se vor realiza sondaje si se vor desface zonele aferente cu potential de desprindere pana la stratul bun, neafectat de infiltratii. Zonele respective se vor reface cu mortare speciale pe baza de ciment si adaosuri de aditivi.

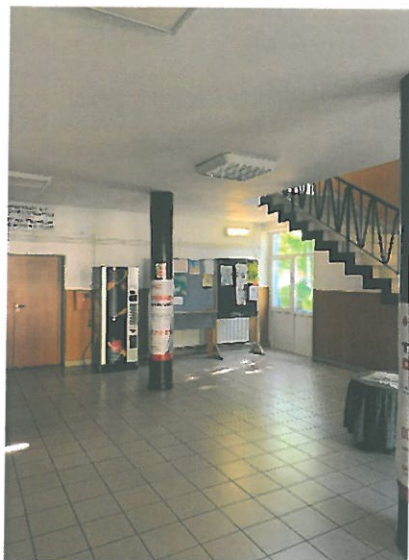
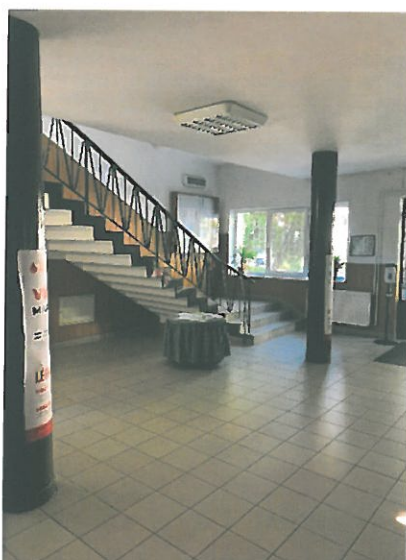
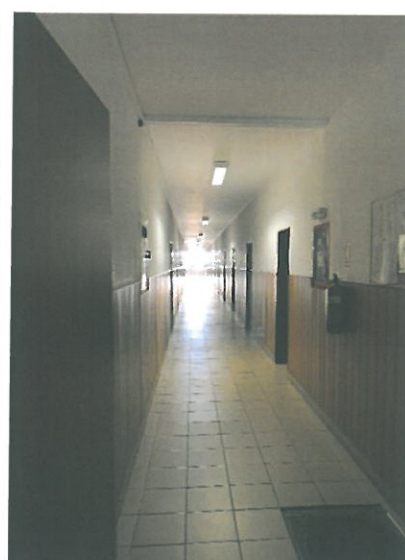
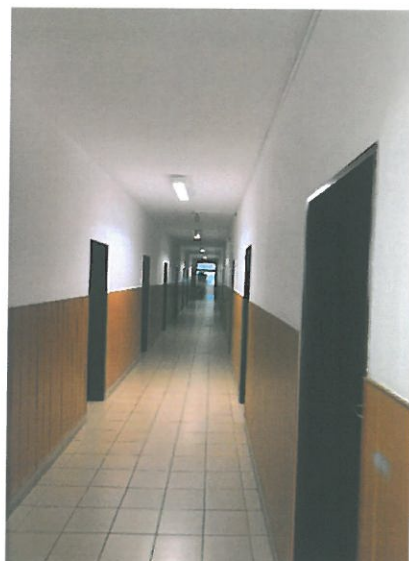
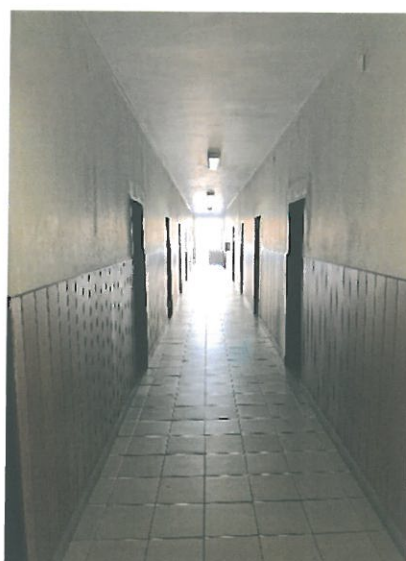
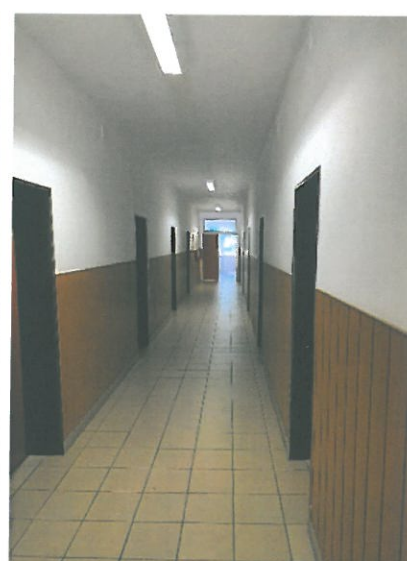
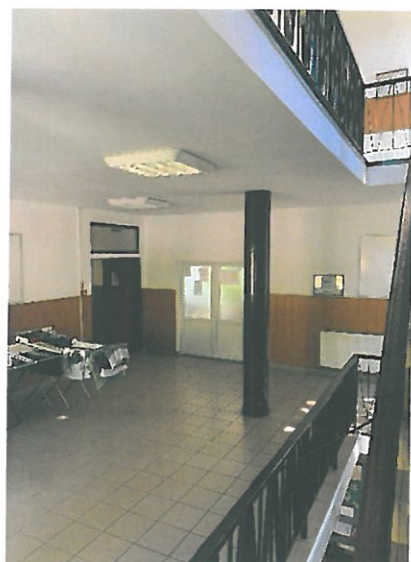
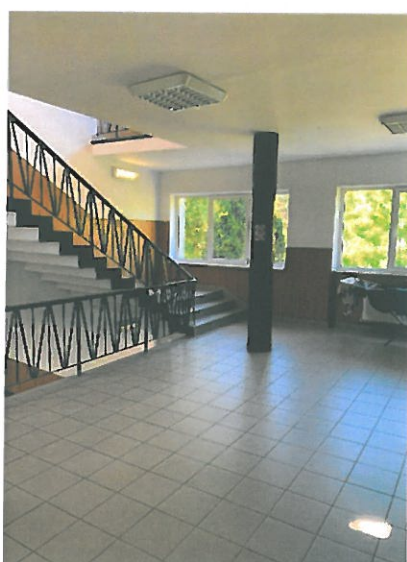
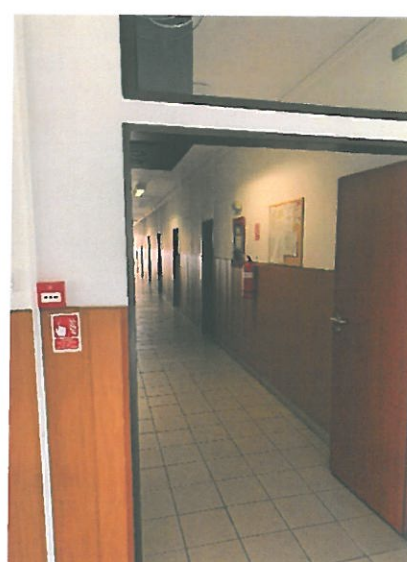
Hol principal cu casa scarii principale, coridoare centrale la diverse nivele in situatia actuala.

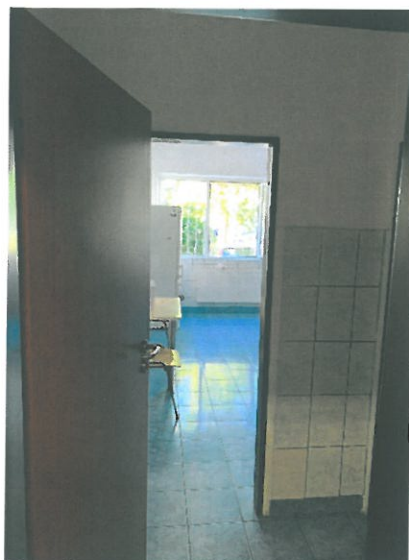
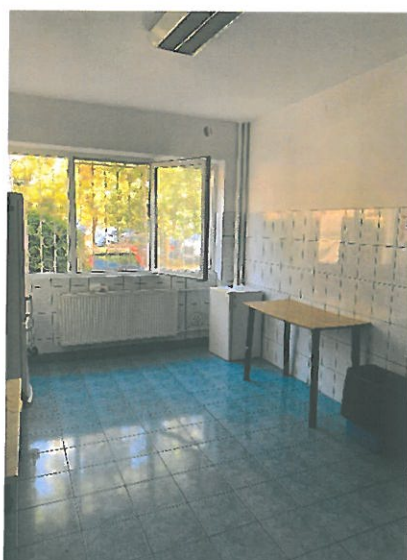
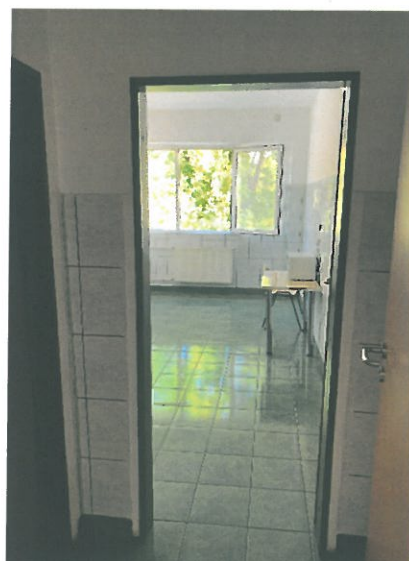
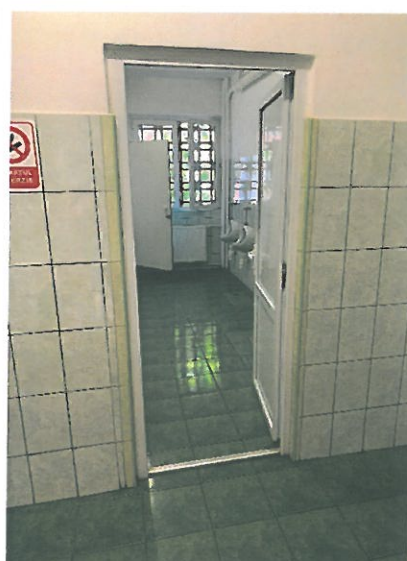
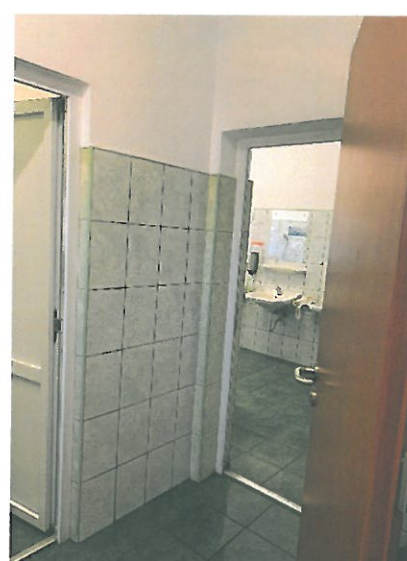
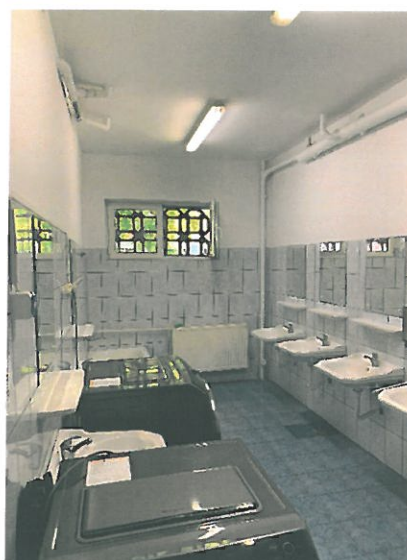
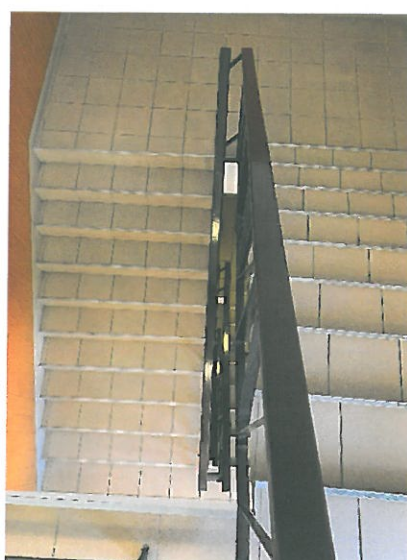
- Tot in zona de bai avem o serie de conducte care traverseaza planseele de beton armat pe nivele. Datorita lipsei unei protectii suplimentare a conductelor si datorita condensului acestora sau a unor infiltratii, zonele aferente a placii la unele conducte prezinta degradari.

Zona grupuri sanitare si spalator, finisaje si placaje uzate moral, instalatii inechite

- La zona grupurilor sanitare se vor inlocui instalatiile care traverseaza planseul de beton cu instalatii noi. Portiunea de traversare se va etanseiza si proteja astfel incat condensul de la conducte si eventualele viitoare infiltratii sa nu afecteze placa. Nu se vor realiza goluri noi.

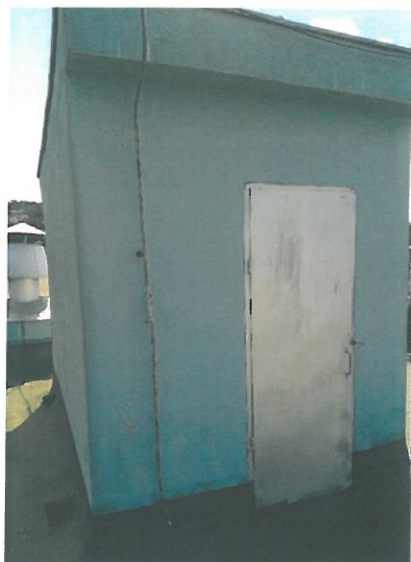
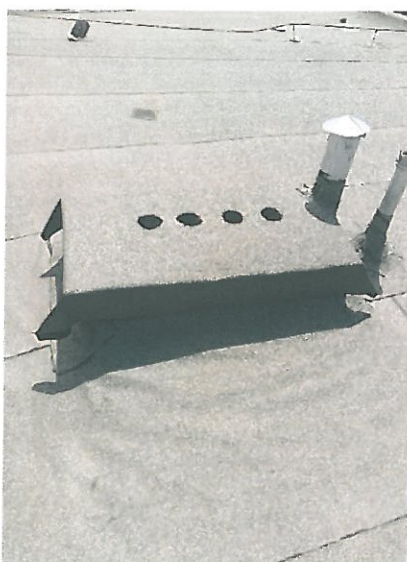
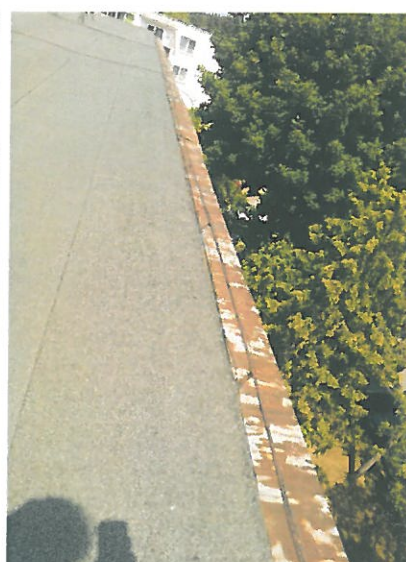
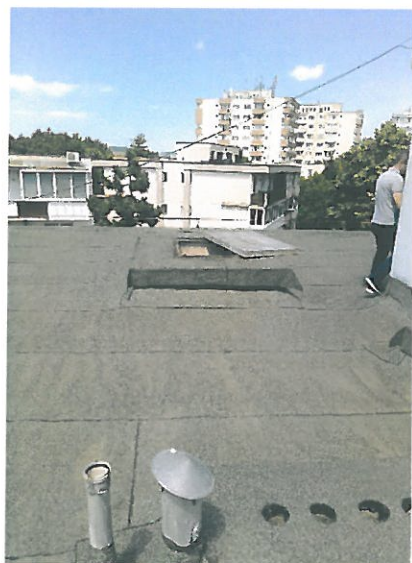
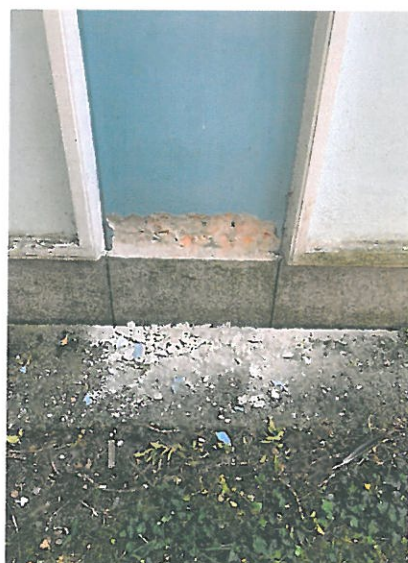
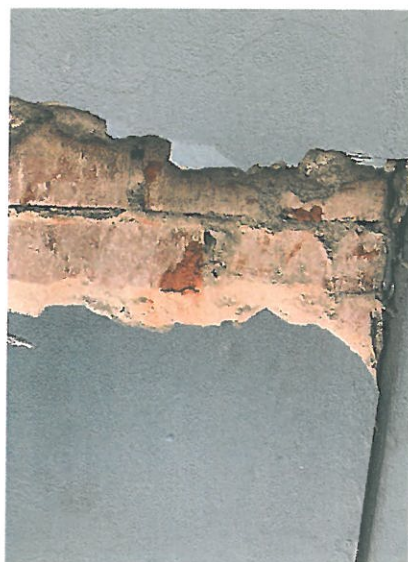
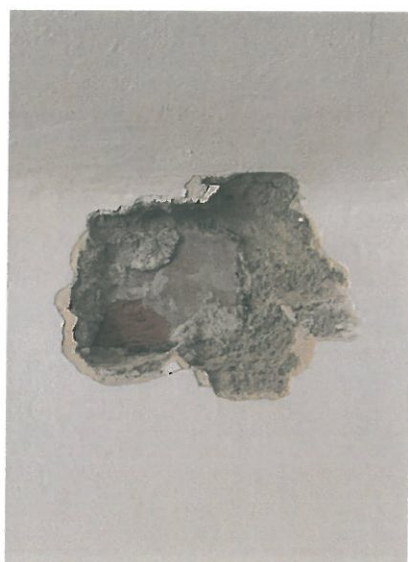
- S-au observat degradari la zona de atice din zidarie, stresini. Zonele de strapungere nu sunt bine izolate si etanseizate prin urmare s-au produs infiltratii care in timp au atacat finisajele.

Vedere de pe acoperișul construcției, sondaje în structura existentă la exterior și interior, decopertare locală tencuială. Lipsa samburilor la colțuri și spaleti între ferestre, lipsa subcenturilor de beton armat.

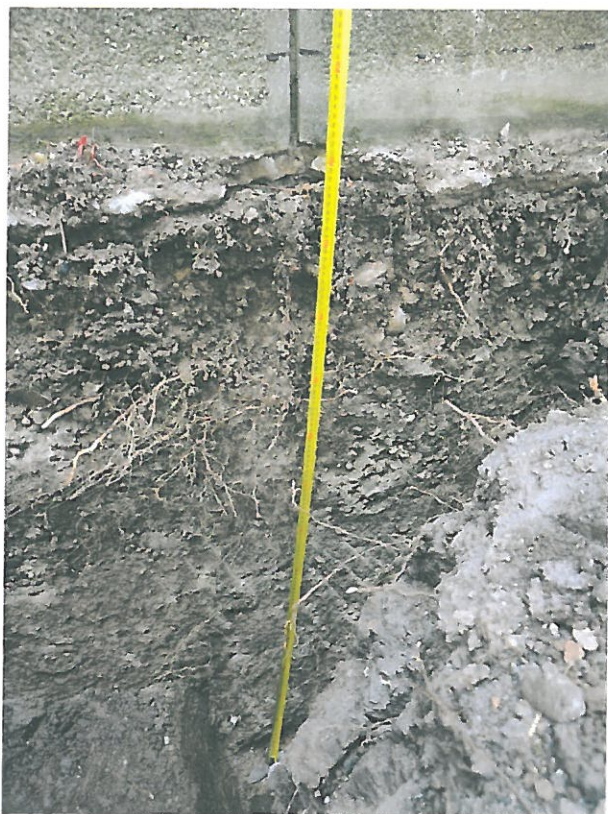
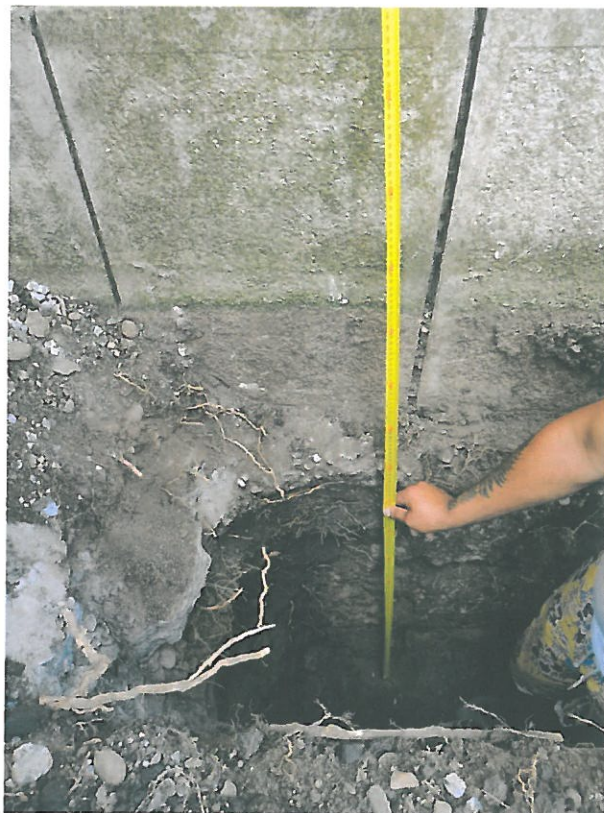
Sondaj la fundațiile existente ale construcției.
