# EXPERTIZA TEHNICA

Nr. registru: 234 / Iulie 2022

**REABILITARE, MODERNIZARE  
MANSARDARE CAMINE STUDENTESTI  
CAMIN 4**

**TARGU MURES  
STRADA NICOLAE GRIGORESCU NR.15/B  
JUDETUL MURES**

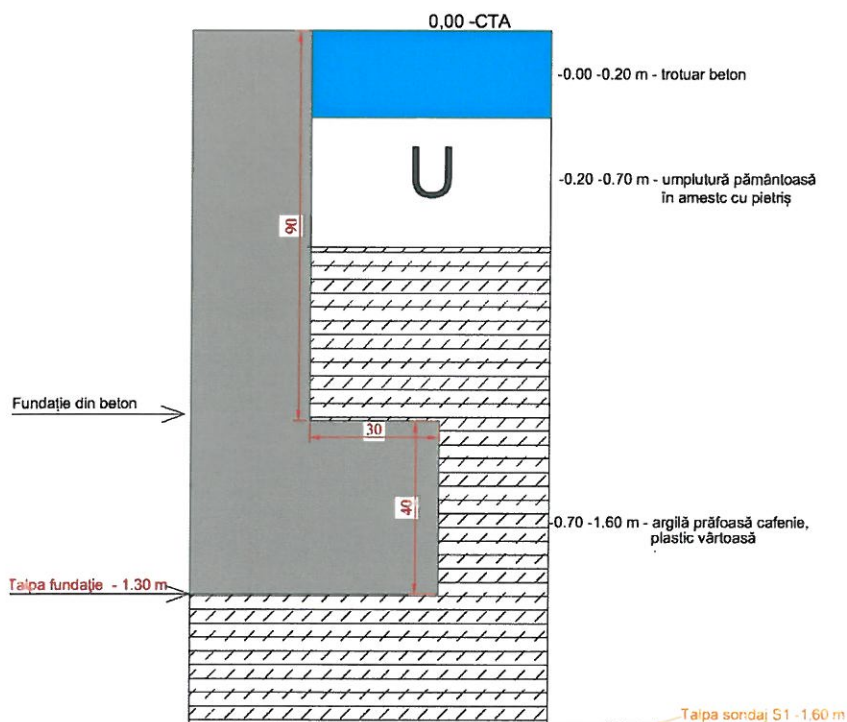
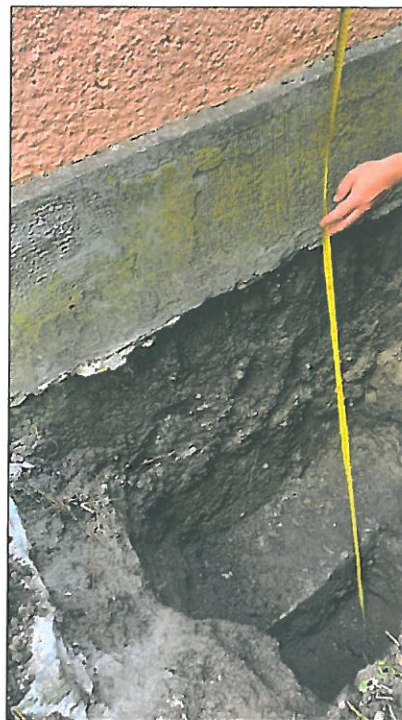
Conform sondajului realizat la fundatia constructiei, aceasta respecta cotele de fundare din cadrul proiectului tip precum si latimea pentru fundatiile peretilor exteriori pe latura sondajului (latura laterala) si circa 1.30 m fata de cota terenului adancime.

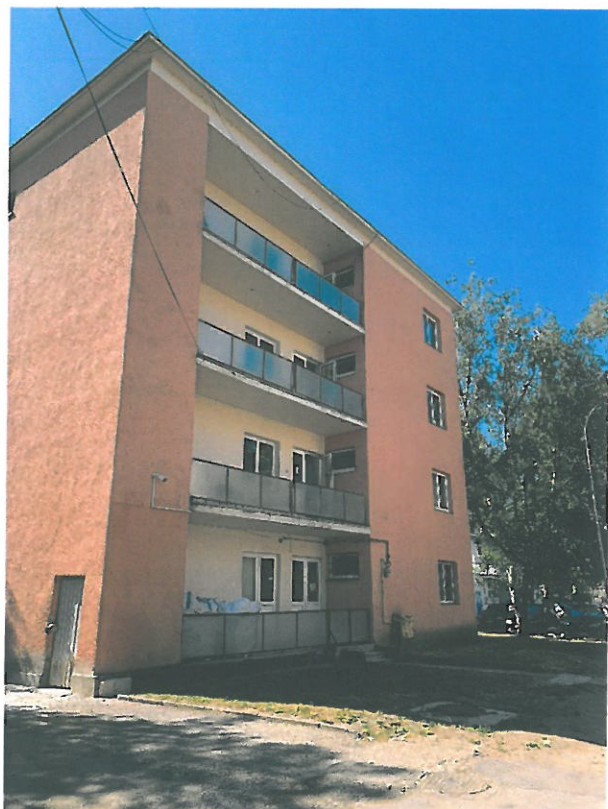
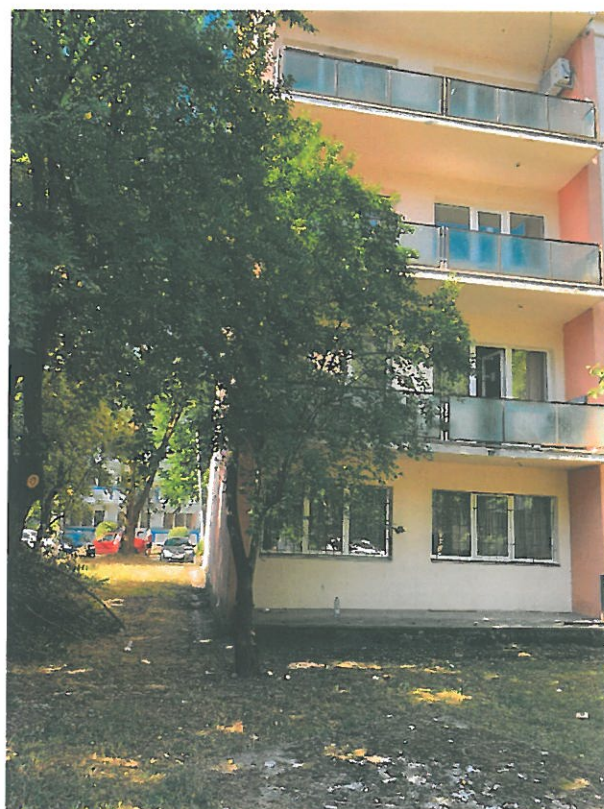
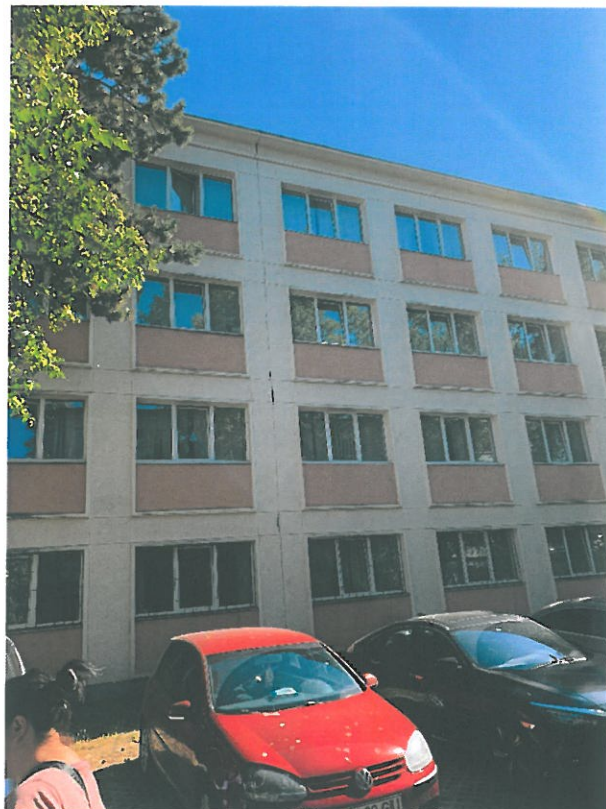
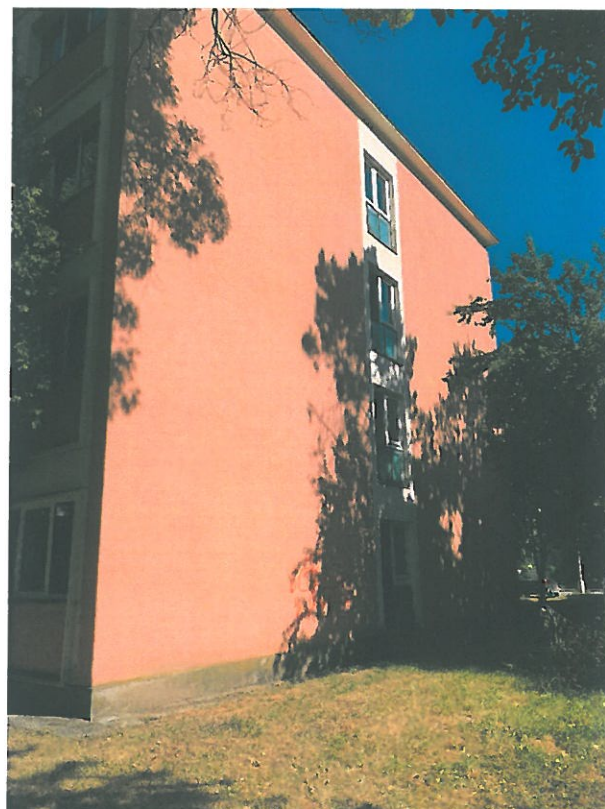
- Stresinile de beton perimetrare constructiei prezinta degradari locale datorita infiltratiilor cauzate din diverse motive (fie lipsa sistemelor de colectare a apelor pe anumite zone, fie degradarea sau lipsa unor accesorii de tip sorturi de tabla, picuratoare, etc.). Datorita infiltratiilor s-au produs avarii care pot cauza pericole de accident prin caderea tencuielilor sau chiar bucati din betonul consolei streasinii. Aceste avarii necesita o revizuire urgenta pentru evitarea unor pericole ce pot sa apara prin vatamarea persoanelor care circula in jurul constructiei.

- Consolele balcoanelor la exterior prezinta portiuni locale la intrados si margini cu degradari datorita intemperiilor, infiltratiilor.
- Tamplaria exterioara a constructiei este o tamplarie mai recent inlocuita cu tamplarie din pvc cu geam simplu termopan dar aceasta nu prezinta o eficienta termica buna, este o tamplarie slaba din punct de vedere calitativ, tamplarie ineficienta termic raportat la cerintele actuale de termoizolare si eficientizare energetica a constructiilor atat la interior cat si la exterior;

Infiltrații la placile consolelor balcoanelor, zone ce necesită reabilitare. Ancadramente și elemente decorative degradate și desprinse. Trotuare neconforme, posibilitatea infiltrării apelor la infrastructura clădirii.

- ✓ *Refacerea finisajelor interioare in zonele de interventie;*
  - ✓ *Repararea sau disponerea trotuarelor de protectie perimetrale constructiei cu scopul de a elimina infiltratiile la infrastructura cladirii;*

- ✓ La stresinile afectate tencuieli sau straturi de acoperire a betonului desprinse se vor realiza sondaje și se vor deface zonele aferente cu potențial de desprindere până la stratul bun, neafectat de infiltrații. Zonele respective se vor reface cu mortare speciale pe bază de ciment și adaosuri de aditivi.

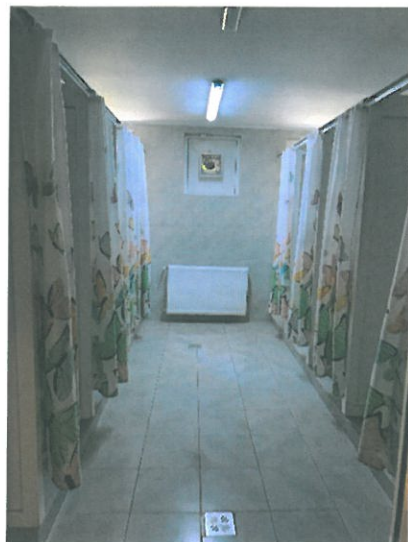
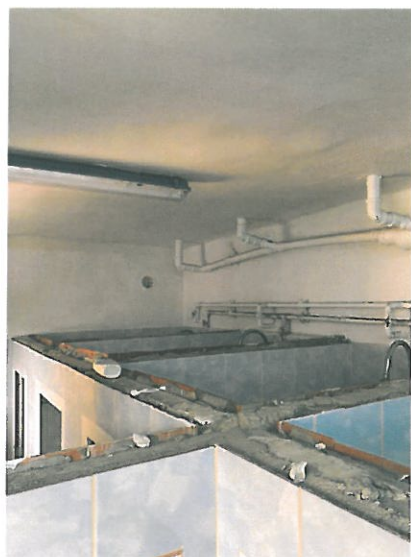
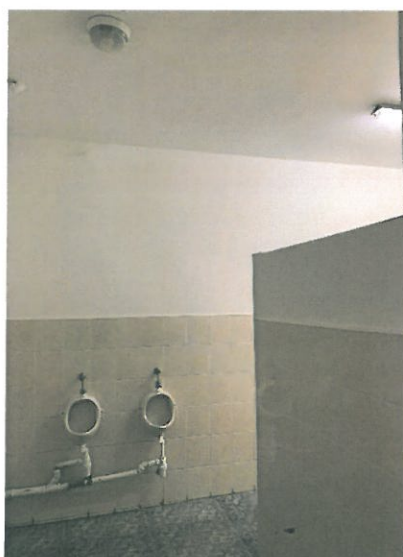
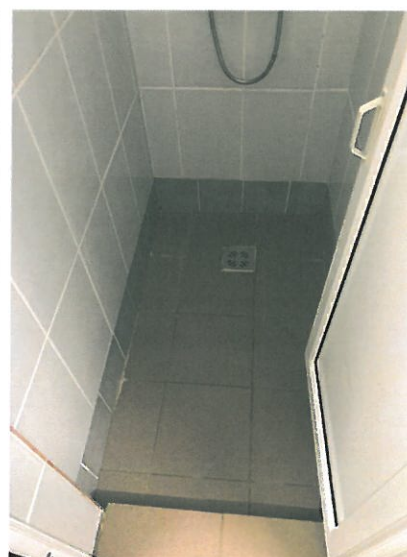
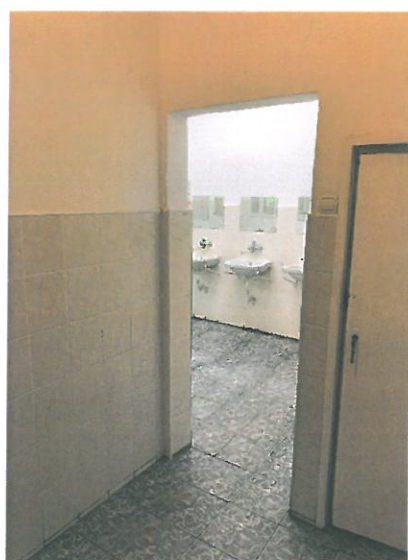
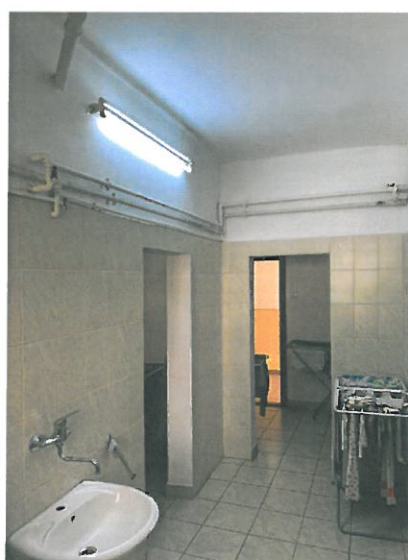
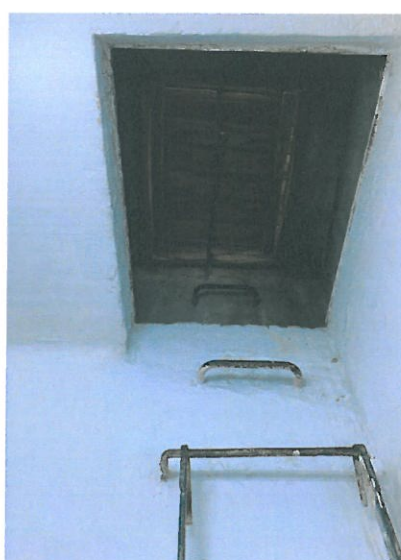
- Tot in zona de bai avem o serie de conducte care traverseaza planseele de beton armat pe nivele. Datorita lipsei unei protectii suplimentare a conductelor si datorita condensului acestora sau a unor infiltratii, zonele aferente a placii la unele conducte prezinta degradari.

Zona grupuri sanitare si spalator, finisaje si placaje uzate moral, instalatii inechite

- La zona grupurilor sanitare se vor inlocui instalatiile care traverseaza planseul de beton cu instalatii noi. Portiunea de traversare se va etanseiza si proteja astfel incat condensul de la conducte si eventualele viitoare infiltratii sa nu afecteze placa. Nu se vor realiza goluri noi.

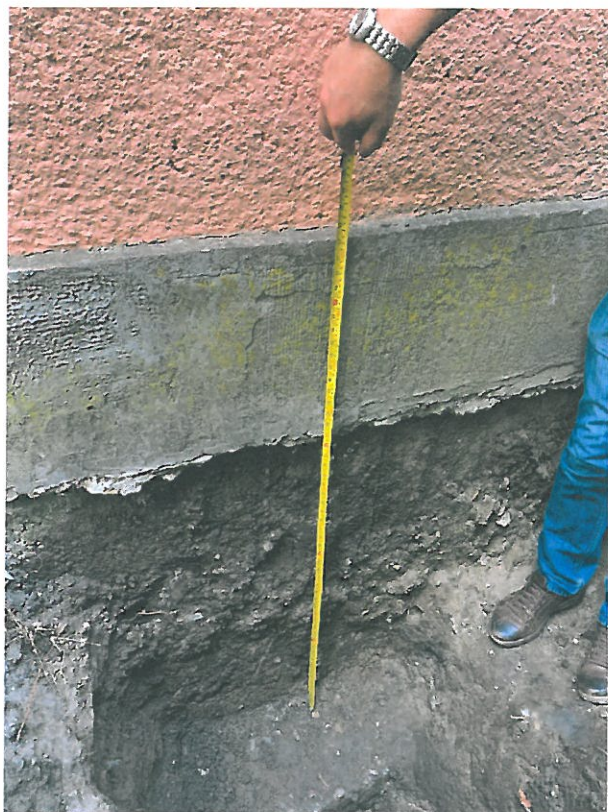
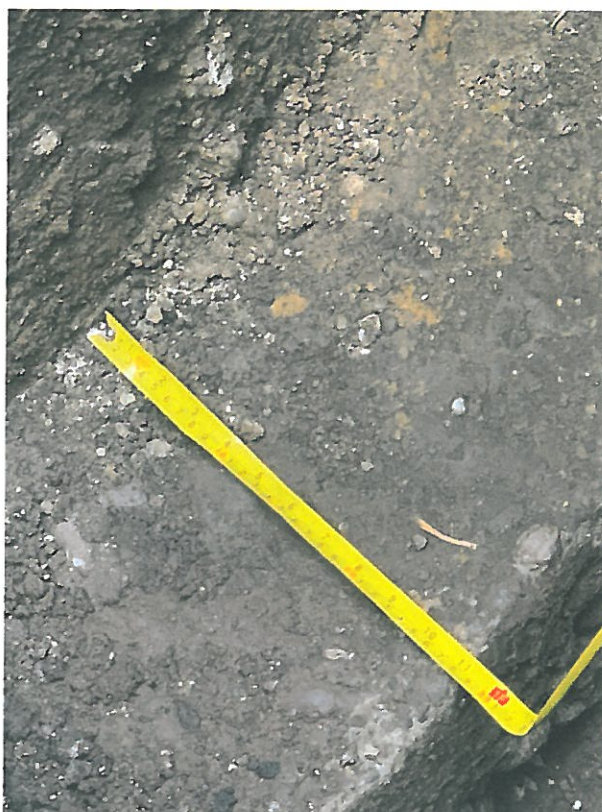
Sondaj la fundatiile existente ale constructiei pe una din fatadele laterale unde fundatia este evazata fata de soclu.
