# EXPERTIZA TEHNICA

Nr. registru: 232 / Iulie 2022

**REABILITARE, MODERNIZARE  
MANSARDARE CAMINE STUDENTESTI  
CAMIN 2**

**TARGU MURES  
STRADA NICOLAE GRIGORESCU NR.15  
JUDETUL MURES**

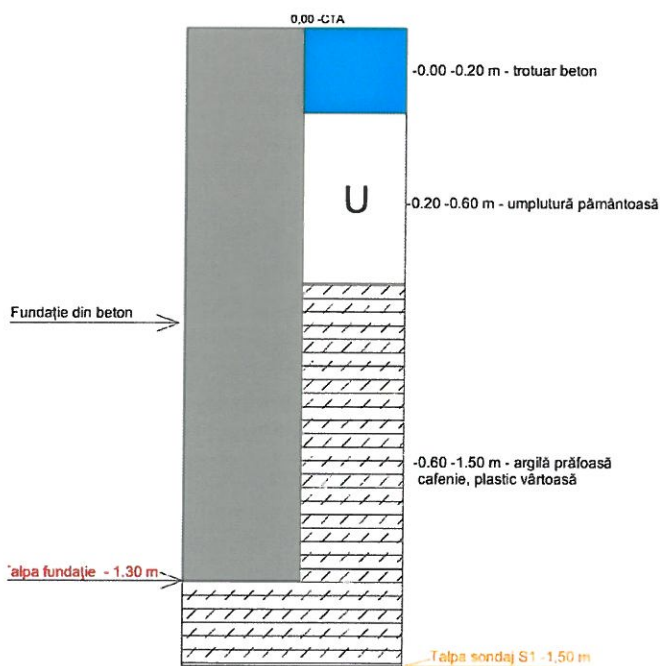
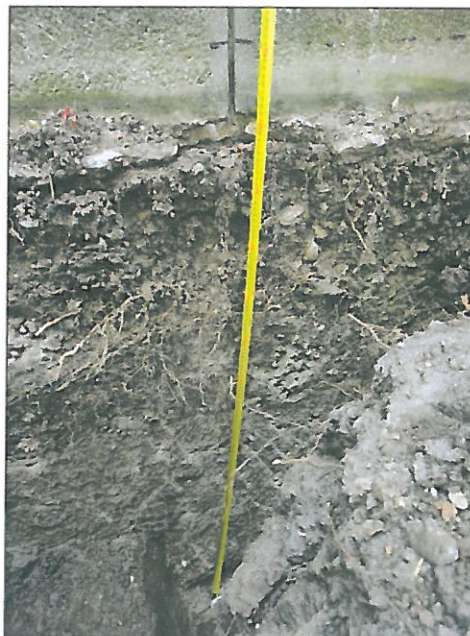
Conform sondajului realizat la fundatia constructiei, aceasta respecta cotele de fundare din cadrul proiectului precum si latimea pentru fundatiile peretilor exteriori si anume 60 cm latime si circa 1.30 m fata de cota terenului adancime.

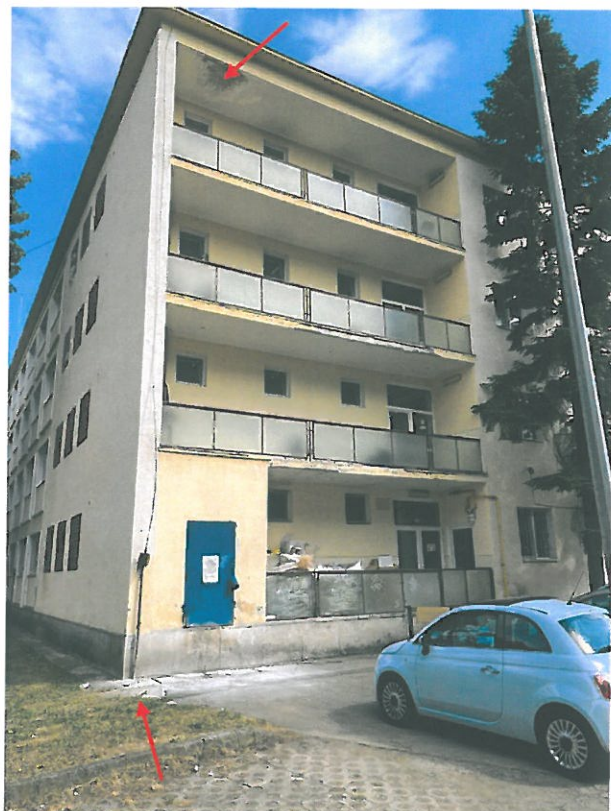
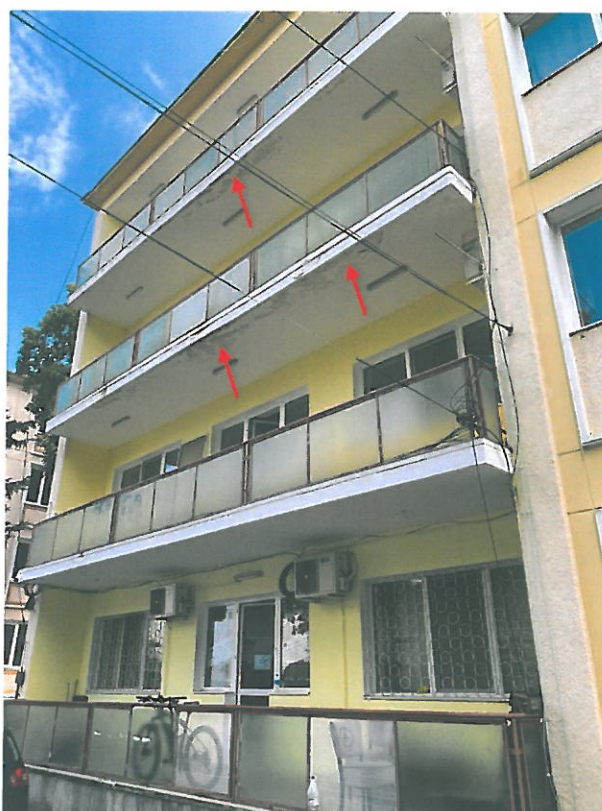
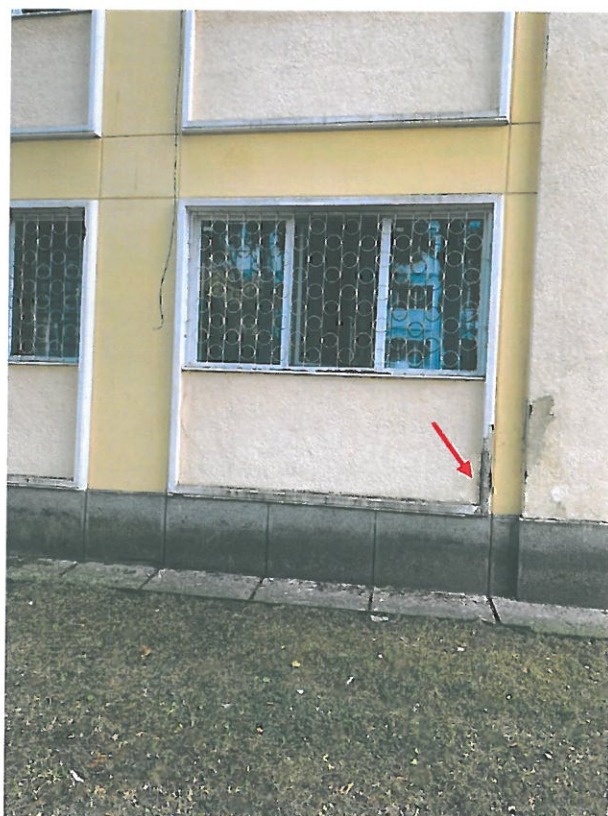
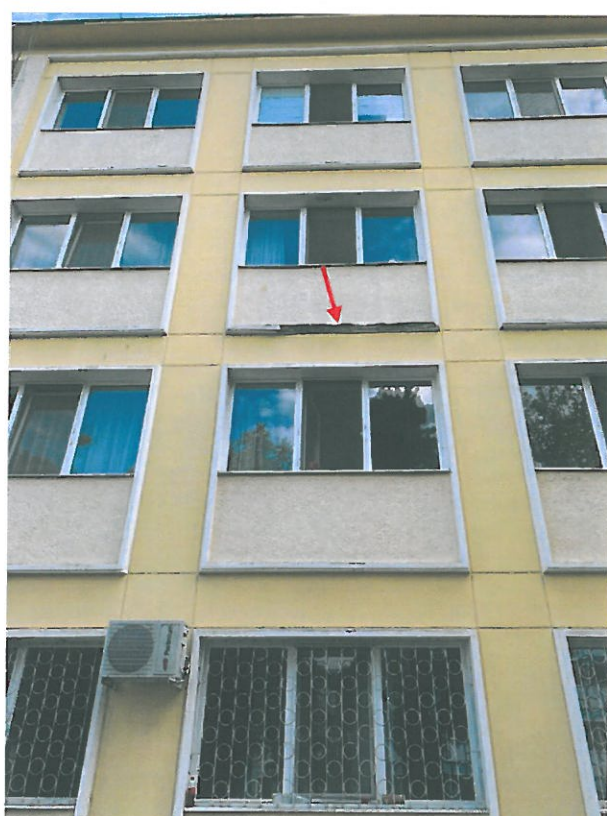
- Stresinile de beton perimetrare constructiei prezinta degradari locale datorita infiltratiilor cauzate din diverse motive (fie lipsa sistemelor de colectare a apelor pe anumite zone, fie degradarea sau lipsa unor accesorii de tip sorturi de tabla, picuratoare, etc.). Datorita infiltratiilor s-au produs avarii care pot cauza pericole de accident prin caderea tencuielilor sau chiar bucati din betonul consolei streasinii. Aceste avarii necesita o revizuire urgenta pentru evitarea unor pericole ce pot sa apara prin vatamarea persoanelor care circula in jurul constructiei.

- Consolele balcoanelor la exterior prezinta portiuni la intrados si margini cu degradari datorita intemperiiilor, infiltratiilor.
- Tamplaria exterioara a constructiei este o tamplarie mai recent inlocuita cu tamplarie din pvc cu geam simplu termopan dar aceasta nu prezinta o eficienta termica buna, este o tamplarie slaba din punct de vedere calitativ, tamplarie ineficienta termic raportat la cerintele actuale de termoizolare si eficientizare energetica a constructiilor atat la interior cat si la exterior;

Infiltrații la placile consolelor balcoanelor, zone ce necesită reabilitare. Ancadramente și elemente decorative degradate și desprinse. Trotuare neconforme, posibilitatea infiltrării apelor la infrastructura clădirii.

- ✓ La stresinile afectate tencuieli sau straturi de acoperire a betonului desprinse se vor realiza sondaje și se vor desface zonele aferente cu potențial de desprindere până la stratul bun, neafectat de infiltrații. Zonele respective se vor reface cu mortare speciale pe bază de ciment și adaosuri de aditivi.

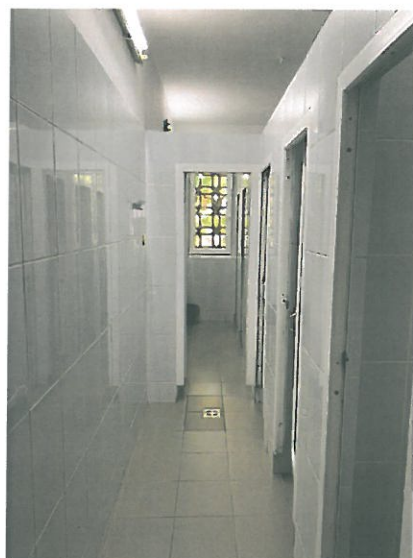
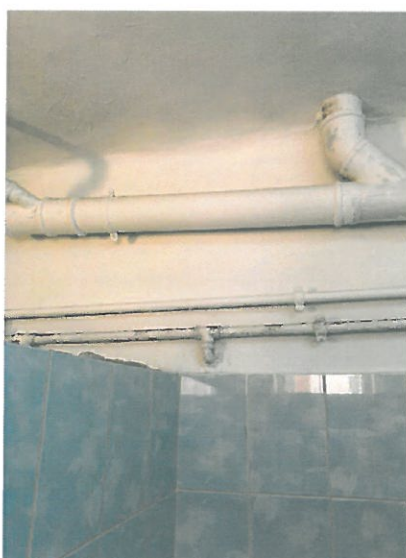
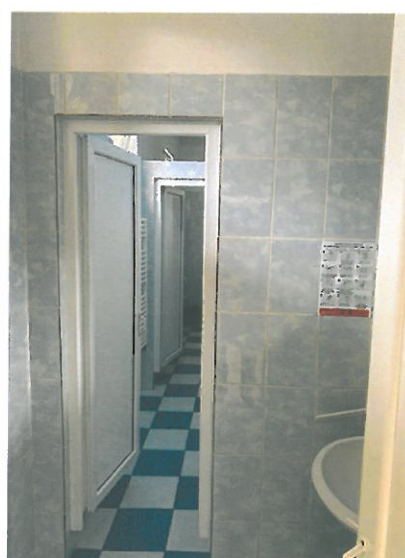
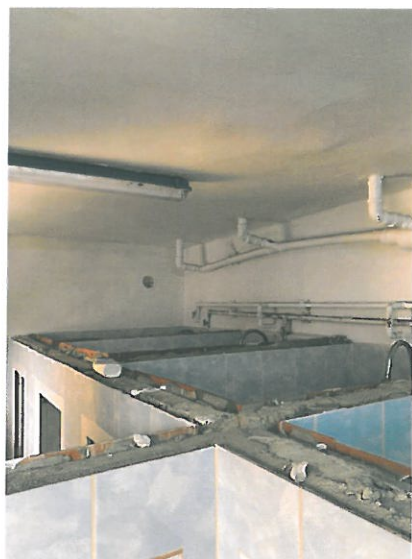
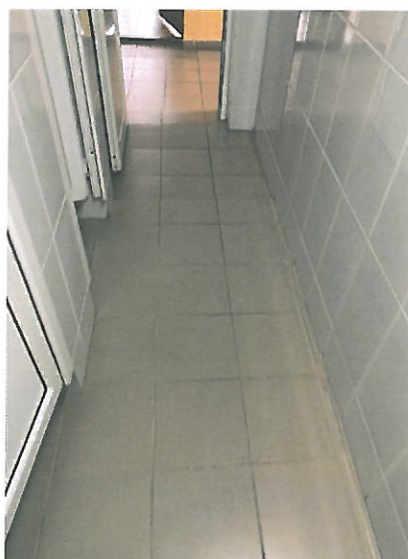
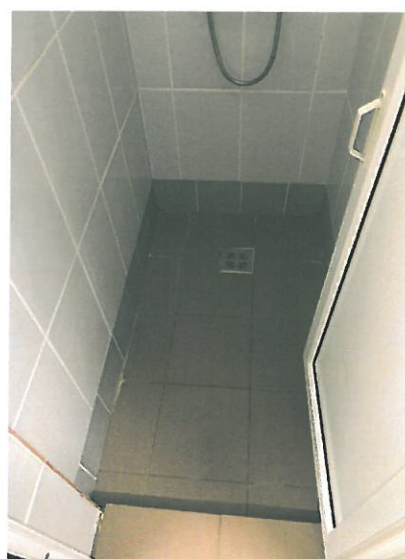
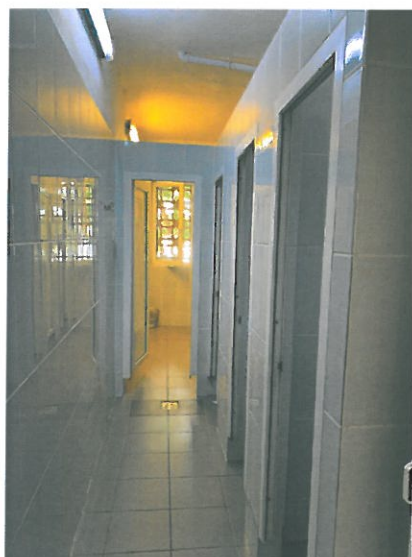
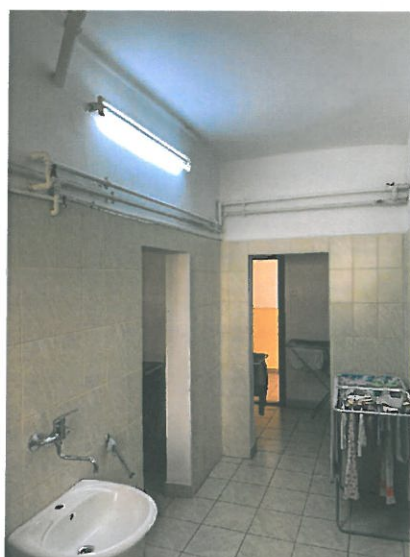
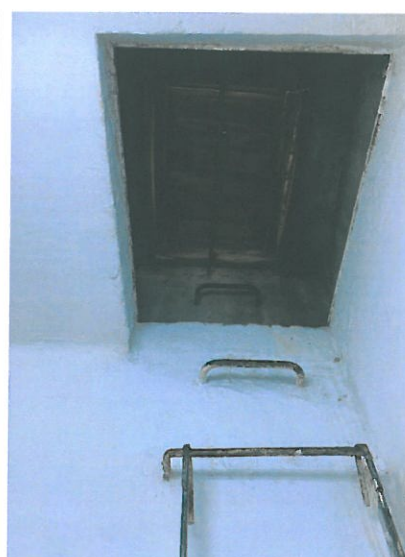
- Tot in zona de bai avem o serie de conducte care traverseaza plansele de beton armat pe nivele. Datorita lipsei unei protectii suplimentare a conductelor si datorita condensului acestora sau a unor infiltratii, zonele aferente a placii prezinta degradari.

Zona grupuri sanitare si spalator, finisaje si placaje uzate moral, instalatii inechite

- La zona grupurilor sanitare se vor inlocui instalatiile care traverseaza planseul de beton cu instalatii noi. Portiunea de traversare se va etanseiza si proteja astfel incat condensul de la conducte si eventualele viitoare infiltratii sa nu afecteze placa. Nu se vor realiza goluri noi.

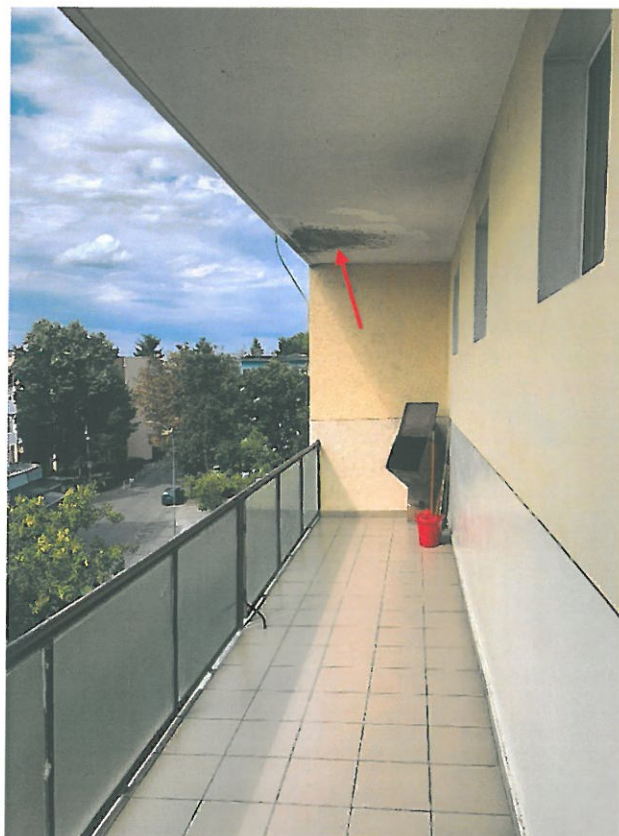
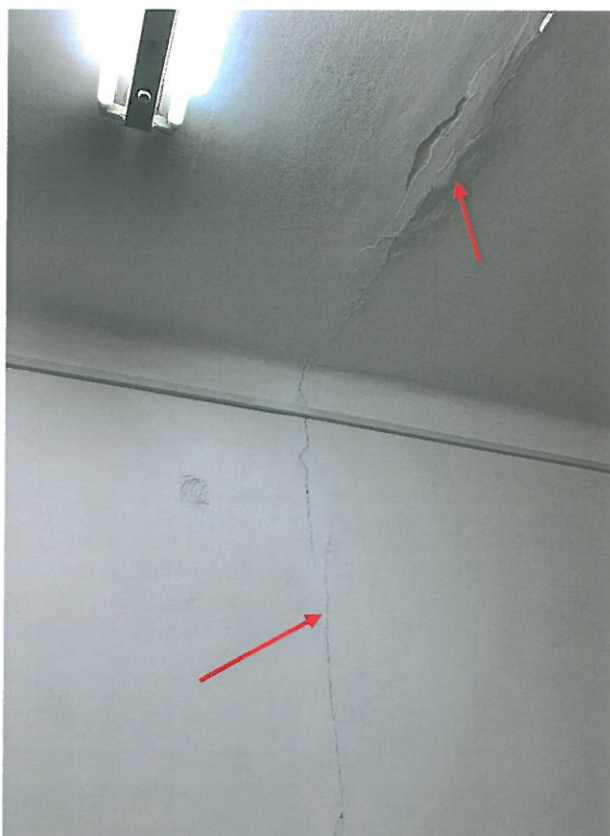
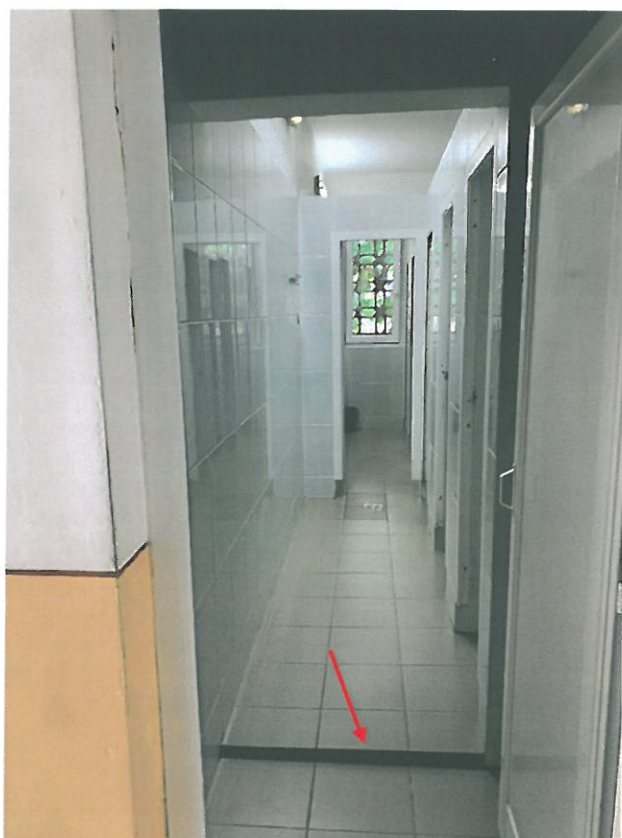
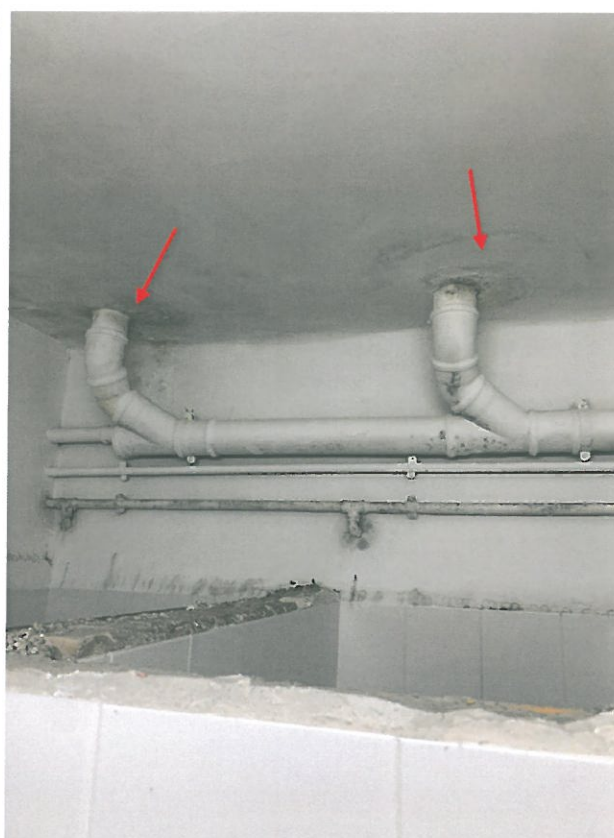
Infiltratii la placile in consola a balcoanelor, degradarea finisajelor in zona rostului de tasare (necesitatea dispunerii unui profil special pentru zona de rost), praguri neconforme de circulatie in zona de bai, infiltratii si deteriorari la zonele placii de beton aferente zonelor de strapungere a placii de conductele de instalatii.

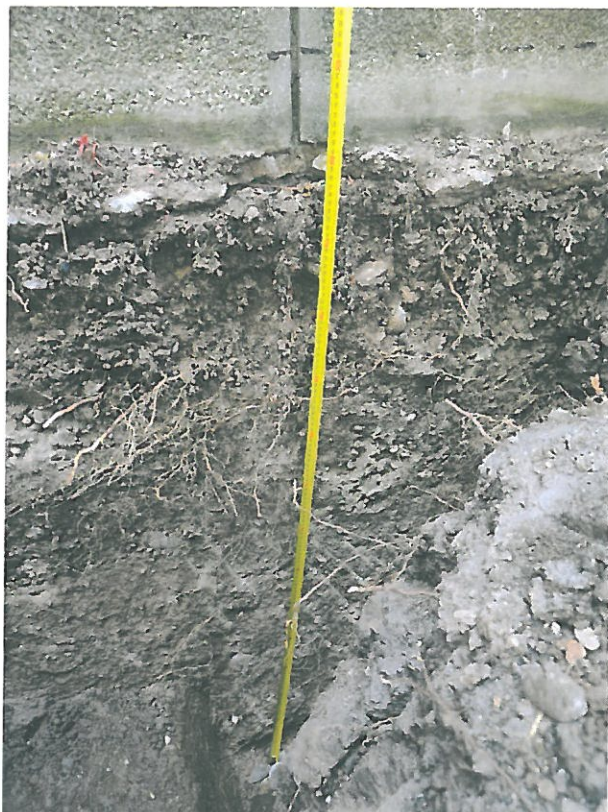
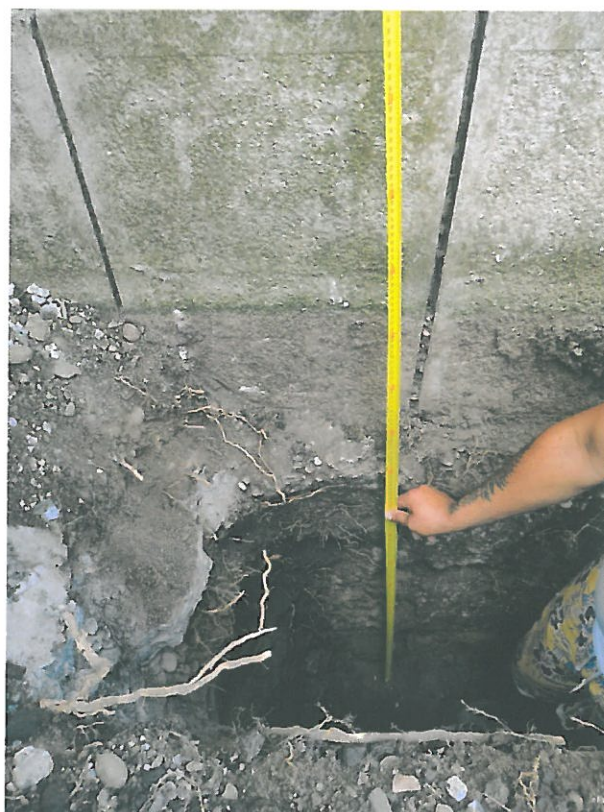
Sondaj la fundatiile existente ale constructiei.
