# EXPERTIZA TEHNICA

Nr. registru: 233 / Iulie 2022

**REABILITARE, MODERNIZARE  
MANSARDARE CAMINE STUDENTESTI  
CAMIN 3**

**TARGU MURES  
STRADA NICOLAE GRIGORESCU NR.15/A  
JUDETUL MURES**

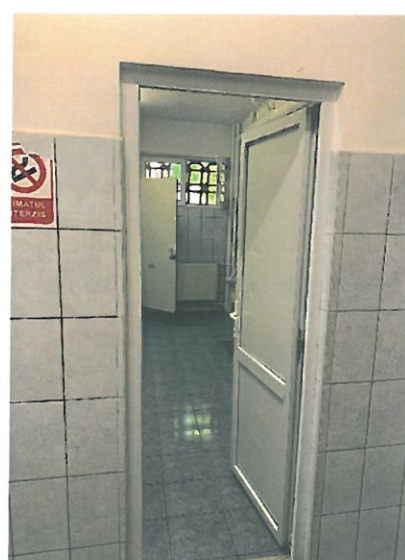
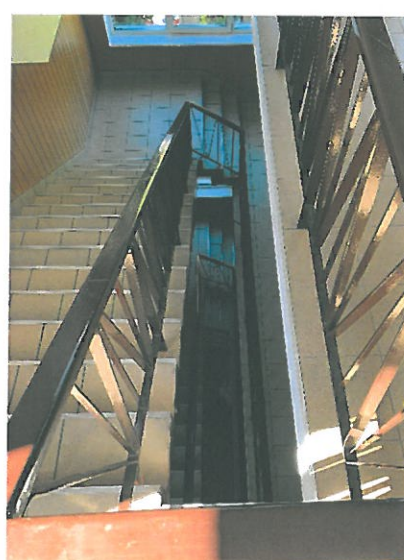
Hol principal cu casa scarii principale, coridoare centrale la diverse nivele in situatia actuala.

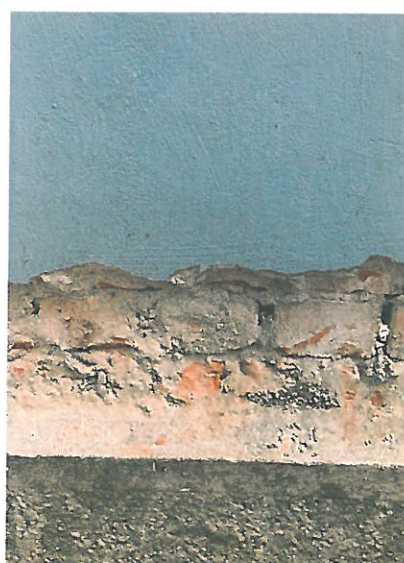
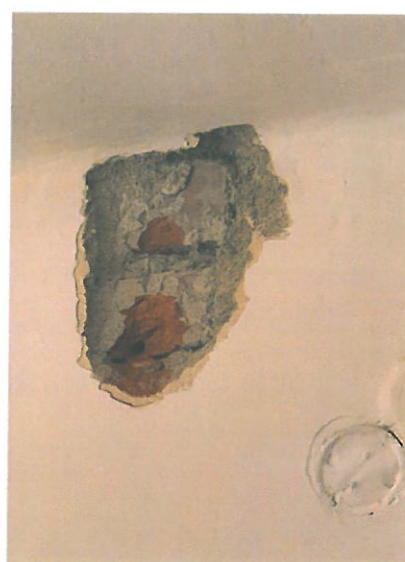
- Tot in zona de bai avem o serie de conducte care traverseaza planseele de beton armat pe nivele. Datorita lipsei unei protectii suplimentare a conductelor si datorita condensului acestora sau a unor infiltratii, zonele aferente a placii la unele conducte prezinta degradari.

Zona grupuri sanitare si spalator, finisaje si placaje uzate moral, instalatii inechite

- La zona grupurilor sanitare se vor inlocui instalatiile care traverseaza planseul de beton cu instalatii noi. Portiunea de traversare se va etanseiza si proteja astfel incat condensul de la conducte si eventualele viitoare infiltratii sa nu afecteze placa. Nu se vor realiza goluri noi.

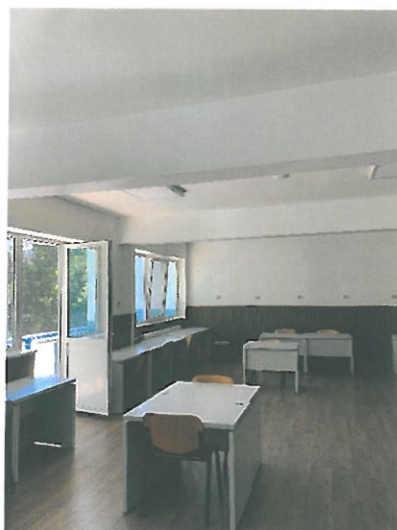
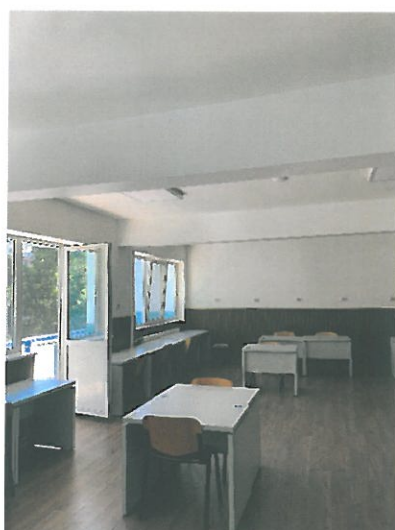
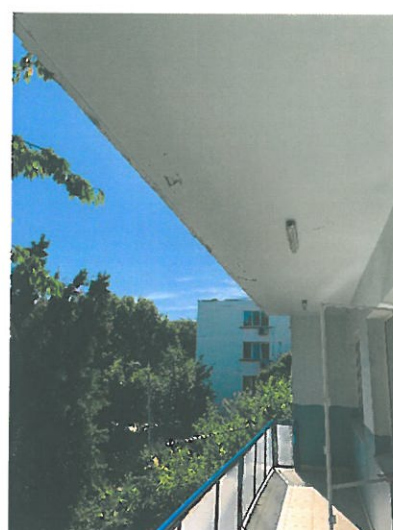
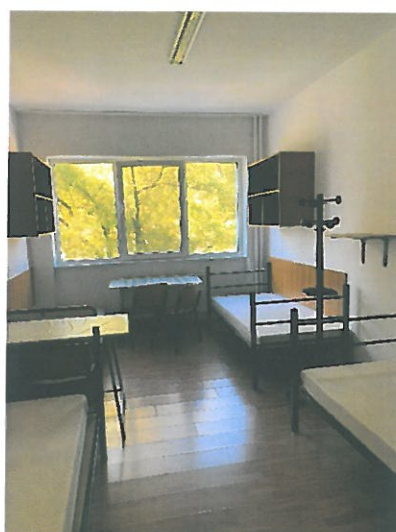
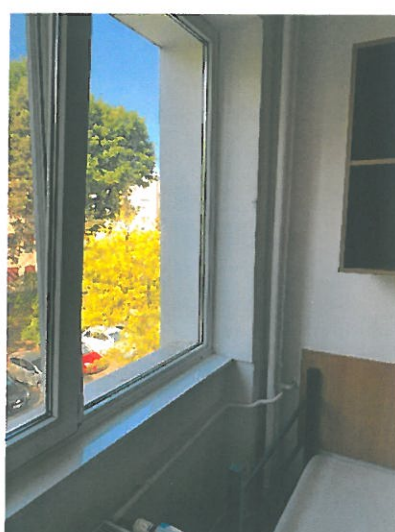
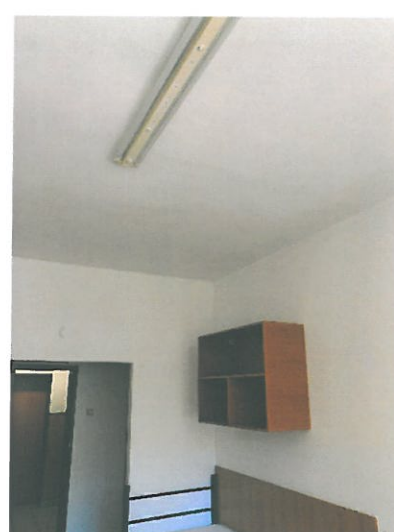
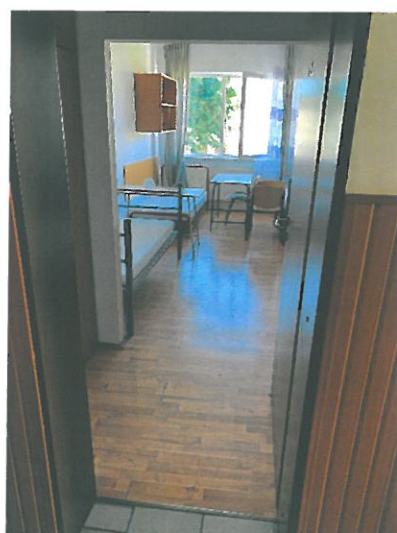
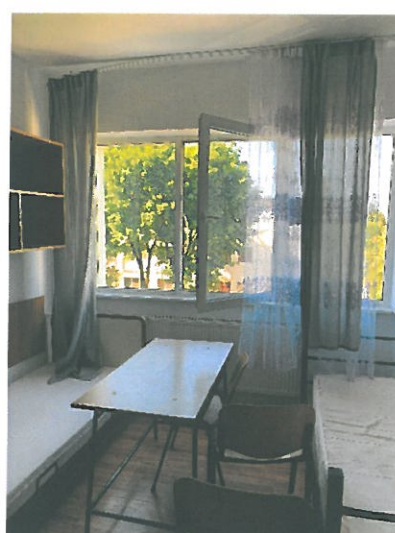
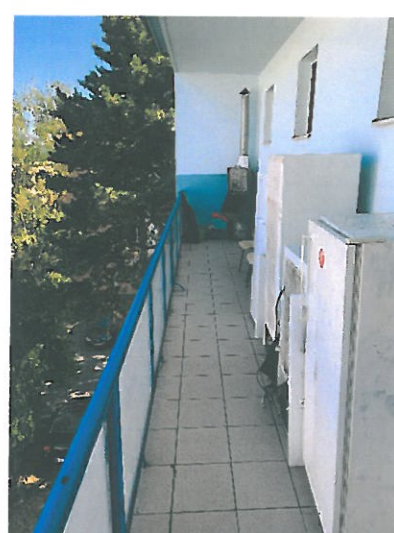
Vederi interioare, sala de lectura de la nivel curent, interior camere (se pot observa fasiile cu goluri la tavane), bucatarii pe nivel
