# EXPERTIZA TEHNICA

Nr. registru: 234 / Iulie 2022

**REABILITARE, MODERNIZARE  
MANSARDARE CAMINE STUDENTESTI  
CAMIN 4**

**TARGU MURES  
STRADA NICOLAE GRIGORESCU NR.15/B  
JUDETUL MURES**

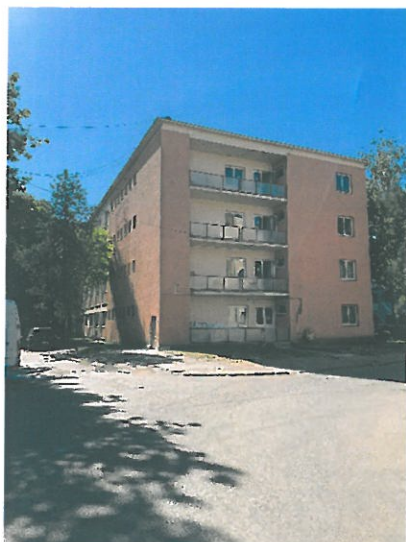
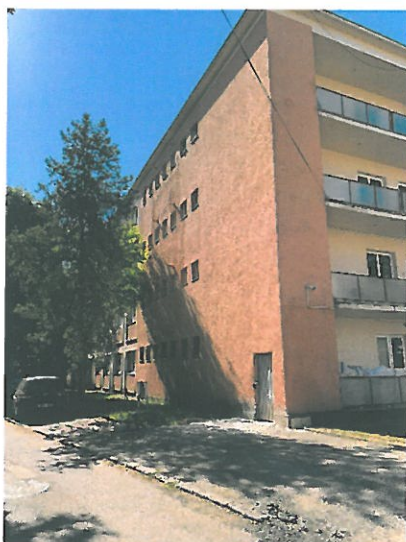
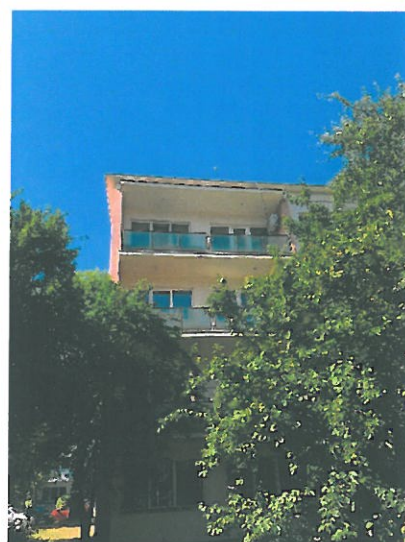
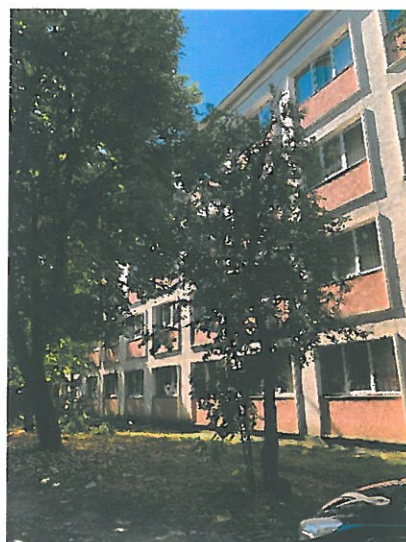
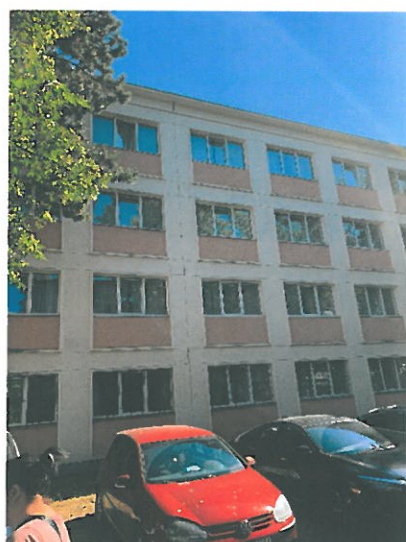
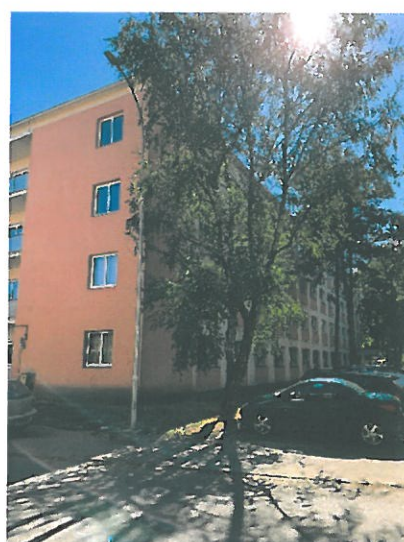
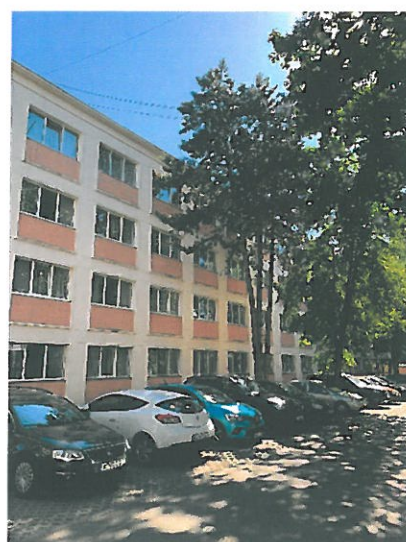
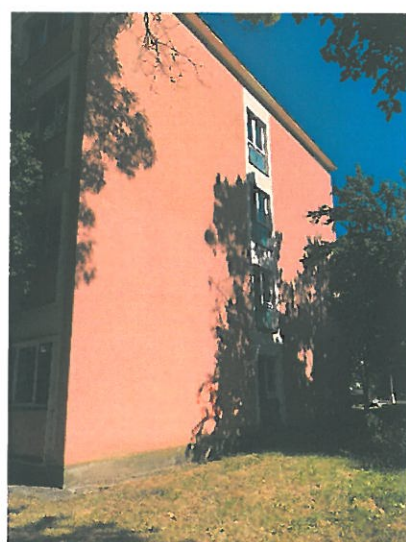
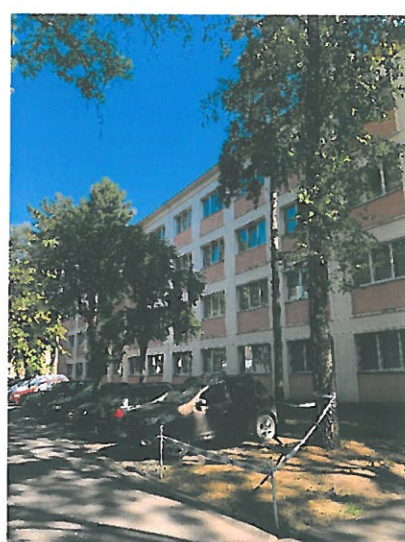
- Se constata degradari la elementele de tip stresini datorita infiltratiilor. De asemenea avem degradari la soclul cladirii prin exfolieri de finisaje, desprinderi de suprafete la tencuieli si finisje exterioare.

- Stresinile de beton perimetrare constructiei prezinta degradari locale datorita infiltratiilor cauzate din diverse motive (fie lipsa sistemelor de colectare a apelor pe anumite zone, fie degradarea sau lipsa unor accesorii de tip sorturi de tabla, picuratoare, etc.). Datorita infiltratiilor s-au produs avarii care pot cauza pericole de accident prin caderea tencuielilor sau chiar bucati din betonul consolei streasinii. Aceste avarii necesita o revizuire urgenta pentru evitarea unor pericole ce pot sa apara prin vatamarea persoanelor care circula in jurul constructiei.

- Consolele balcoanelor la exterior prezinta portiuni locale la intrados si margini cu degradari datorita intemperiilor, infiltratiilor.
- Tamplaria exterioara a constructiei este o tamplarie mai recent inlocuita cu tamplarie din pvc cu geam simplu termopan dar aceasta nu prezinta o eficienta termica buna, este o tamplarie slaba din punct de vedere calitativ, tamplarie ineficienta termic raportat la cerintele actuale de termoizolare si eficientizare energetica a constructiilor atat la interior cat si la exterior;

Infiltrații la placile consolelor balcoanelor, zone ce necesită reabilitare. Ancadramente și elemente decorative degradate și desprinse. Trotuare neconforme, posibilitatea infiltrării apelor la infrastructura clădirii.

- ✓ *Refacerea finisajelor interioare in zonele de interventie;*
  - ✓ *Repararea sau disponerea trotuarelor de protectie perimetrale constructiei cu scopul de a elimina infiltratiile la infrastructura cladirii;*

- ✓ La stresinile afectate tencuieli sau straturi de acoperire a betonului desprinse se vor realiza sondaje și se vor deface zonele aferente cu potențial de desprindere până la stratul bun, neafectat de infiltrații. Zonele respective se vor reface cu mortare speciale pe bază de ciment și adaosuri de aditivi.

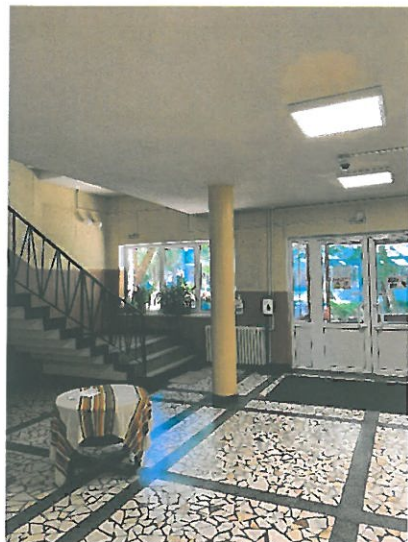
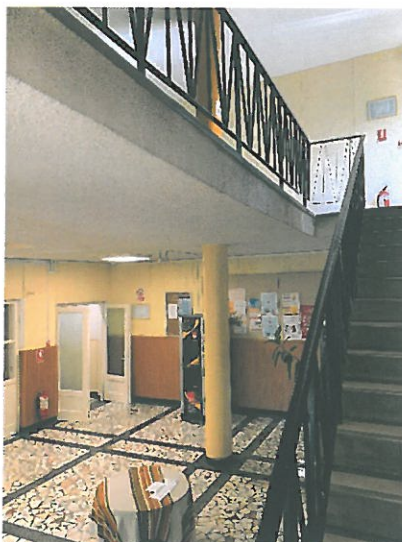
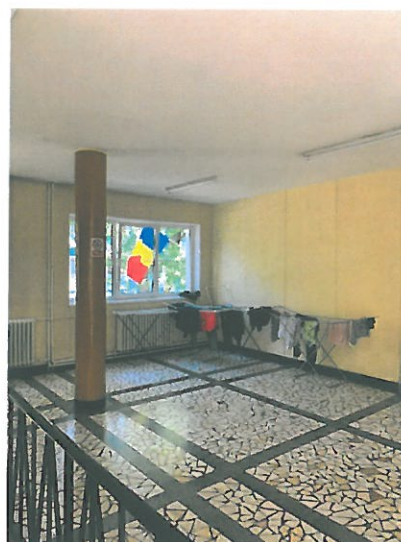
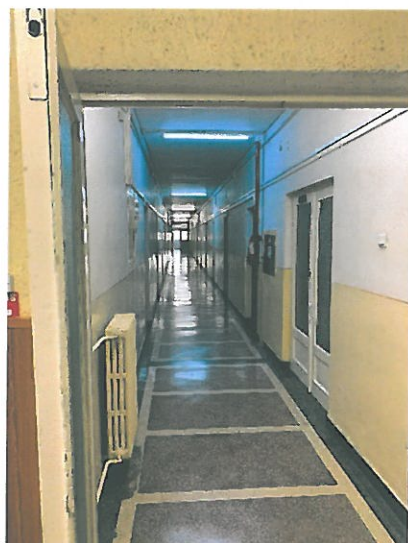
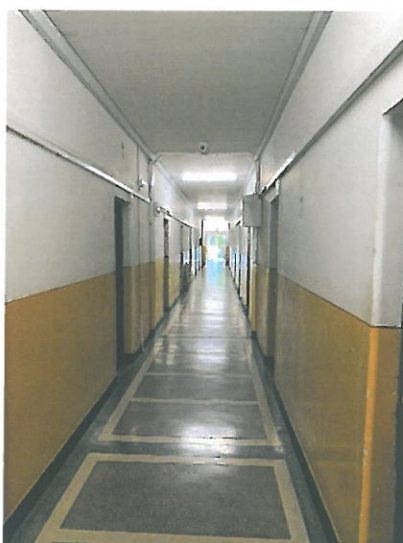
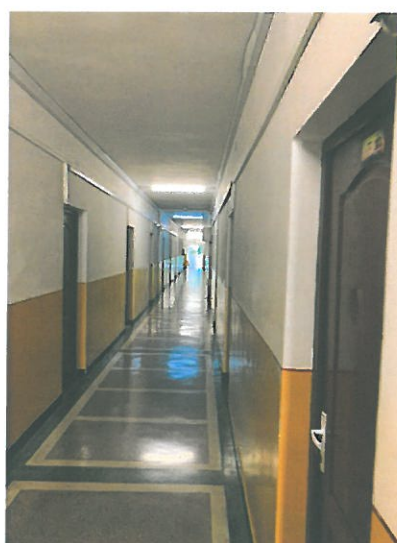
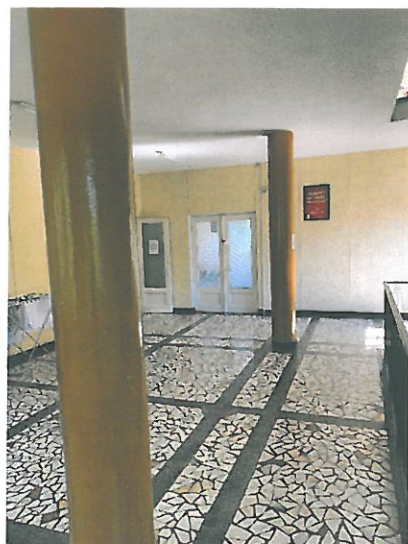
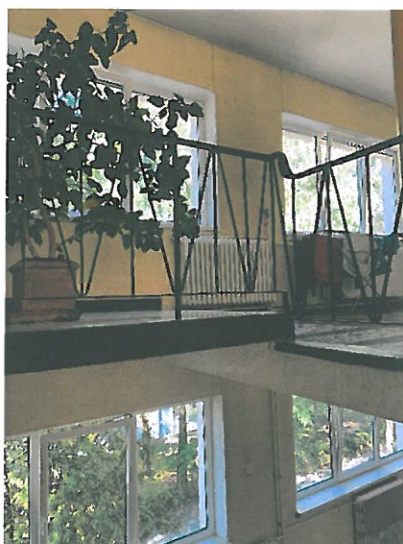
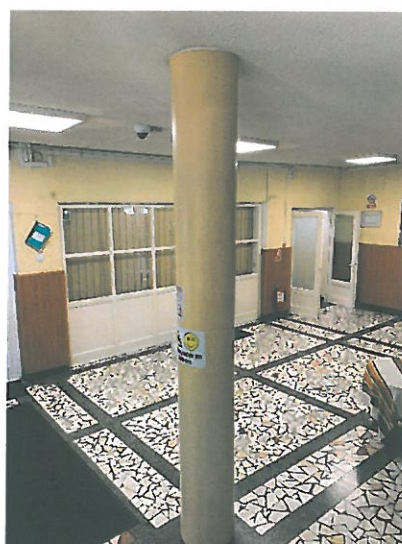
Hol principal cu casa scarii principale, coridoare centrale la diverse nivele in situatia actuala.

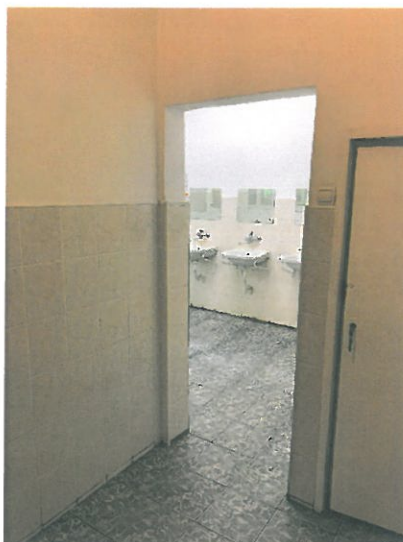
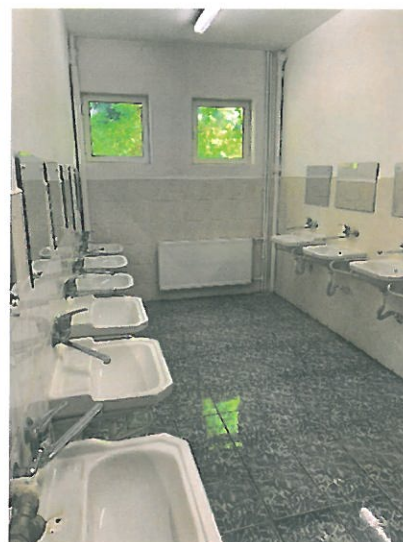
Zona grupuri sanitare si spalator, finisaje si placaje uzate moral, instalatii inechite

- La zona grupurilor sanitare se vor inlocui instalatiile care traverseaza planseul de beton cu instalatii noi. Portiunea de traversare se va etanseiza si proteja astfel incat condensul de la conducte si eventualele viitoare infiltratii sa nu afecteze placa. Nu se vor realiza goluri noi.

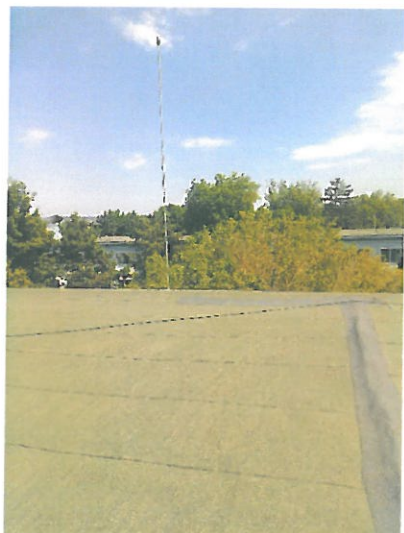
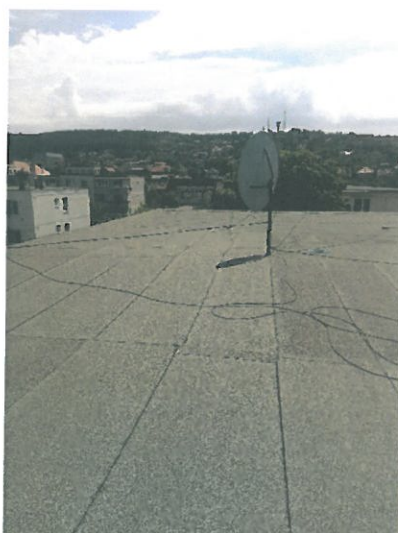
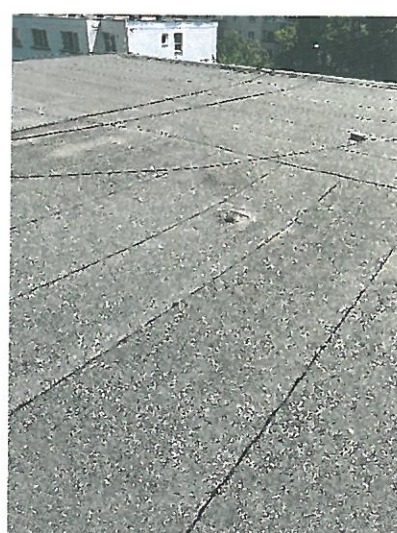
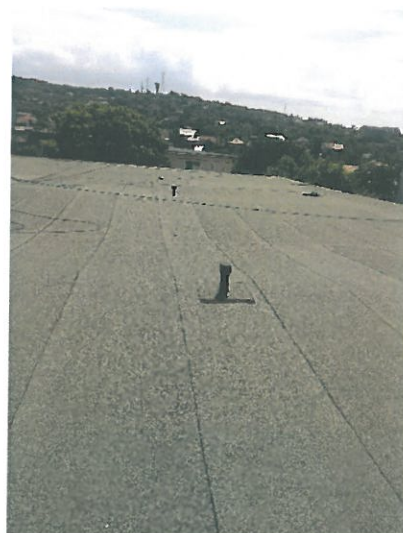
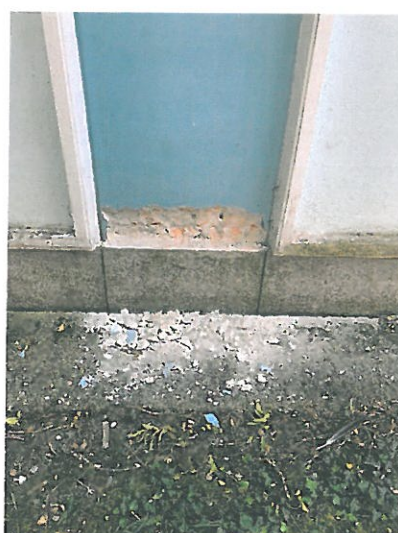
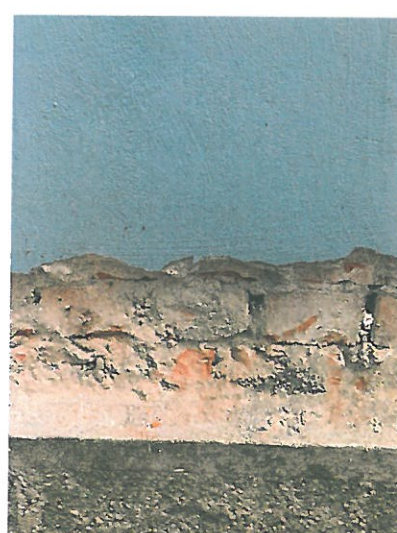
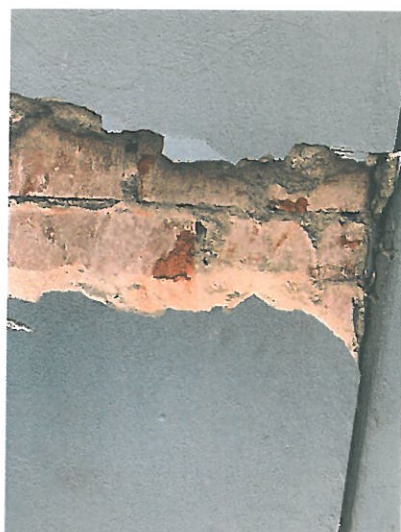
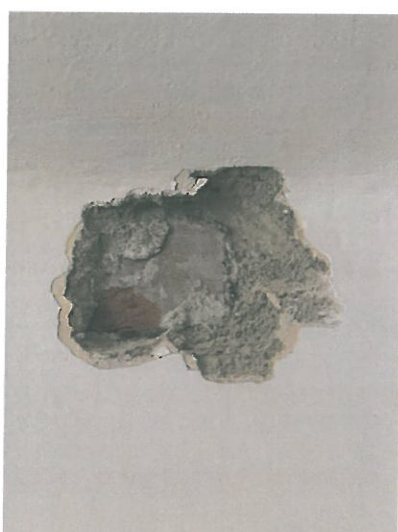
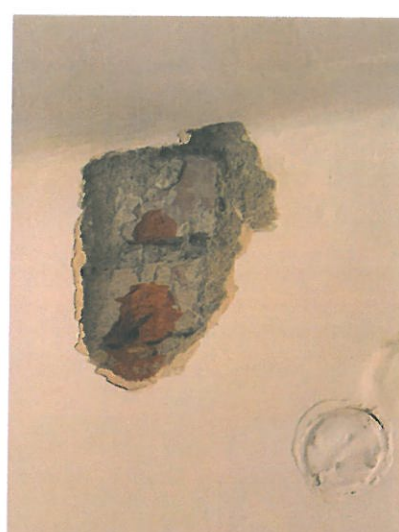
Vedere de pe acoperisul construcției, sondaje în structura existentă la exterior și interior, decopertare locală tencuială. Lipsa samburilor la colțuri și spaletii între ferestre, lipsa subcenturilor de beton armat.

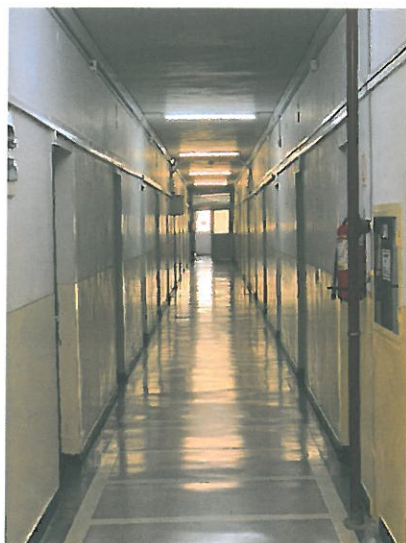
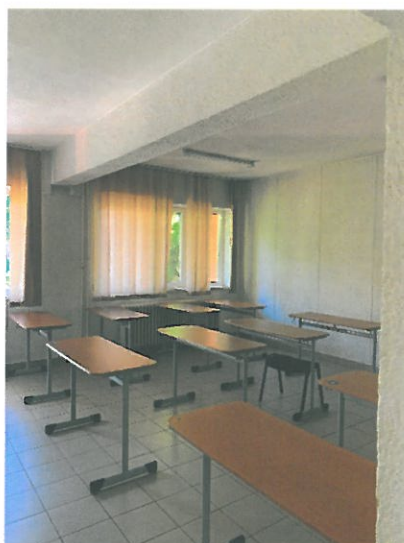
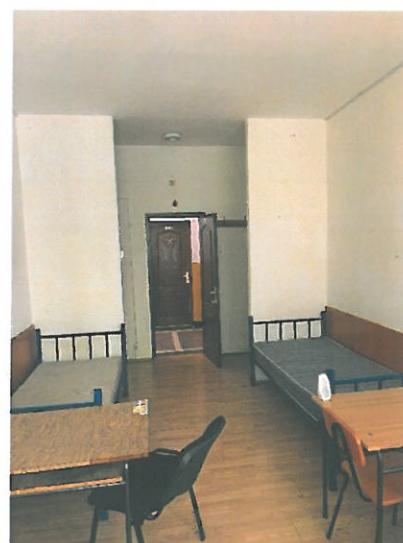
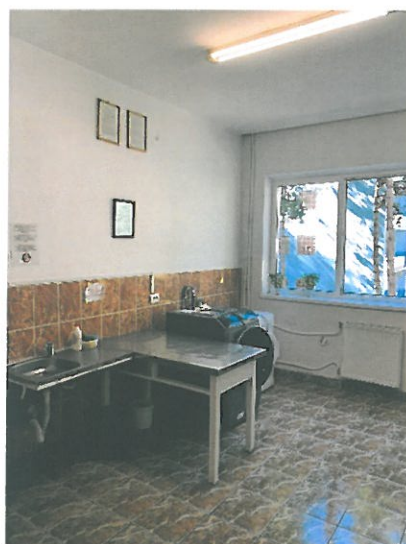
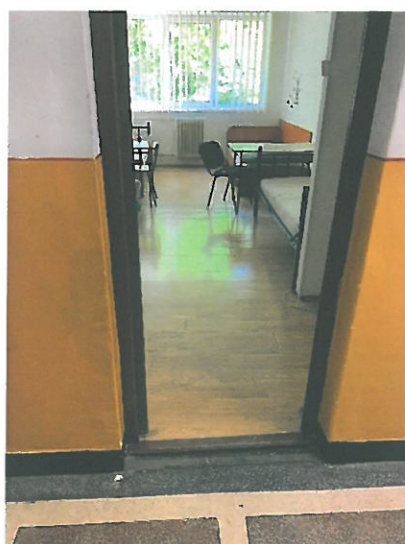
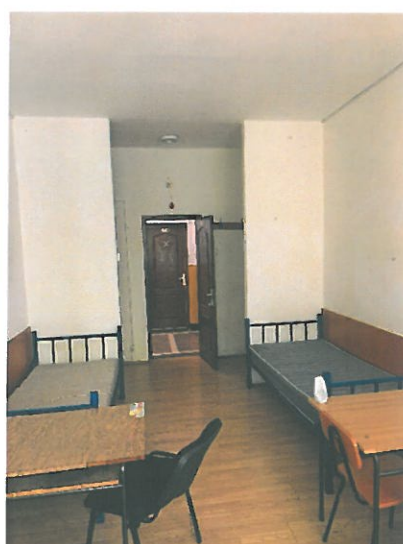
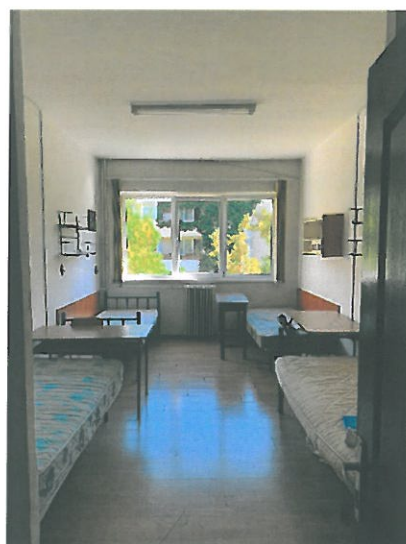
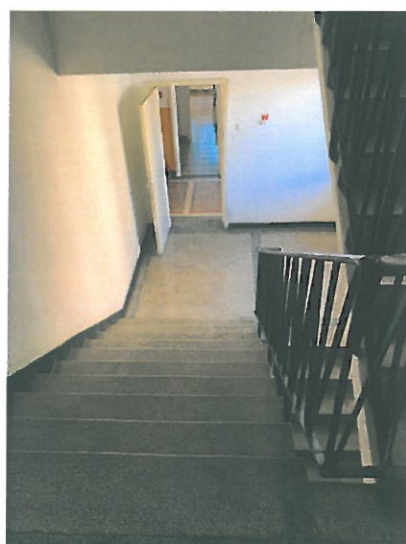
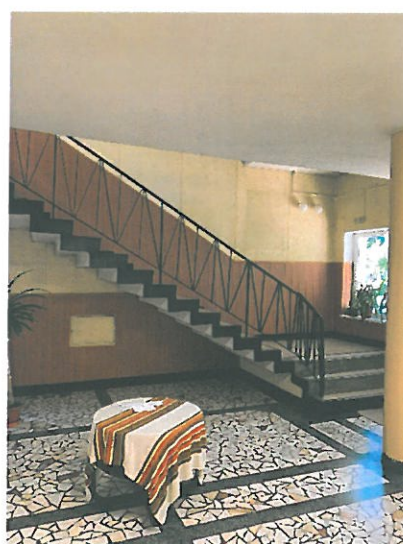
Vederi interioare, sala de lectura de la nivel curent, interior camere (se pot observa fasiile cu goluri la tavane), bucatarii pe nivel, casa de scara secundara
