# EXPERTIZA TEHNICA

Nr. registru: 232 / Iulie 2022

**REABILITARE, MODERNIZARE  
MANSARDARE CAMINE STUDENTESTI  
CAMIN 2**

**TARGU MURES  
STRADA NICOLAE GRIGORESCU NR.15  
JUDETUL MURES**

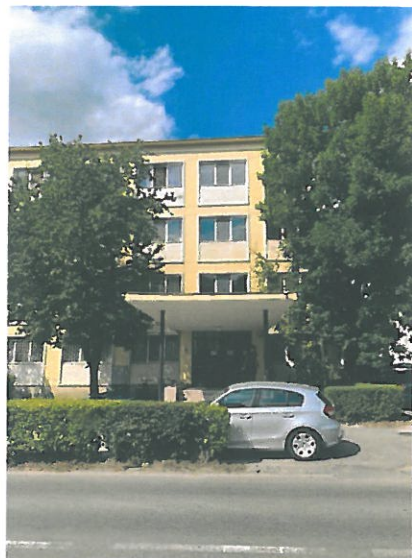
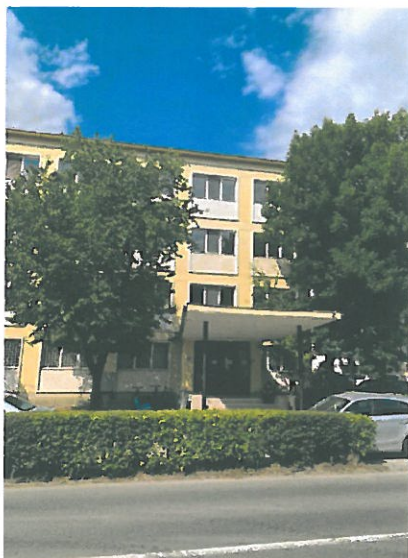
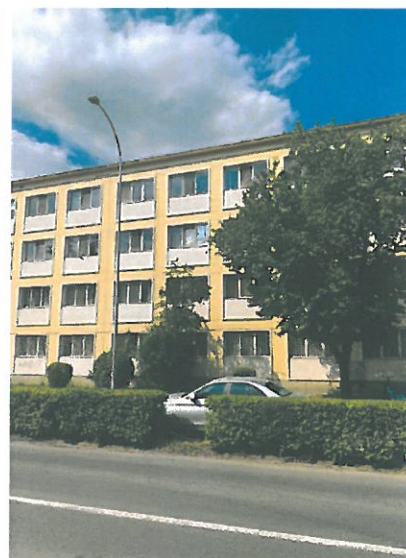
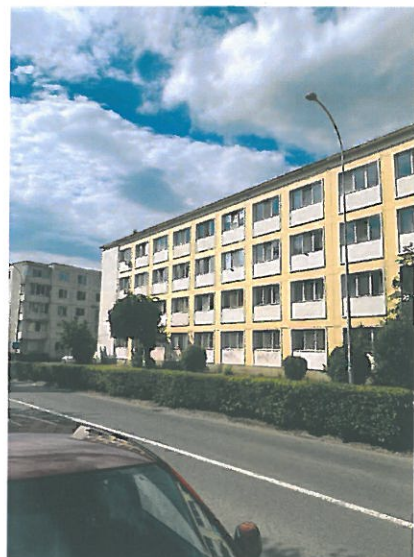
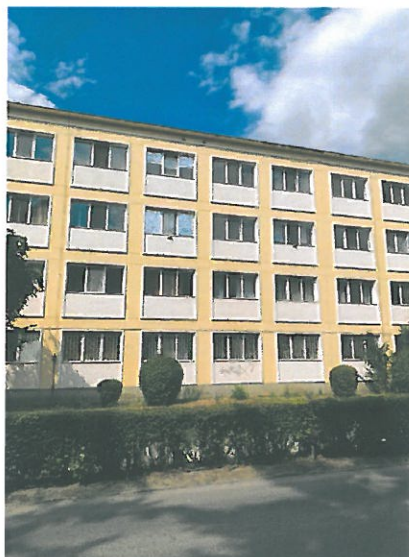
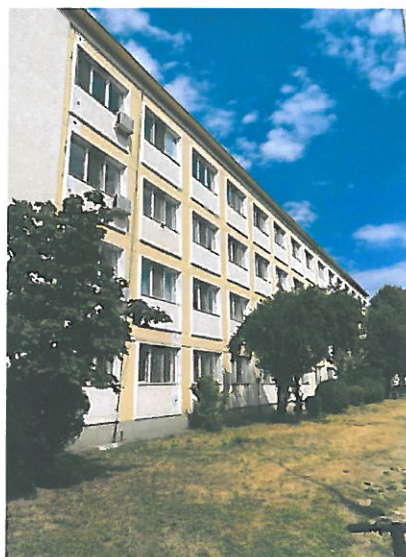
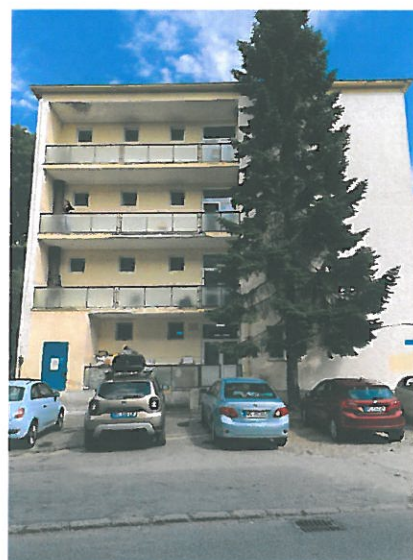
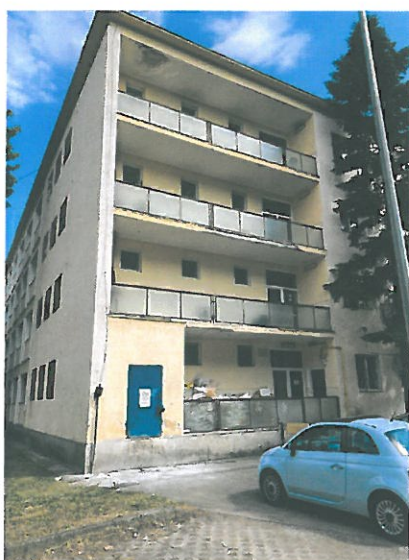
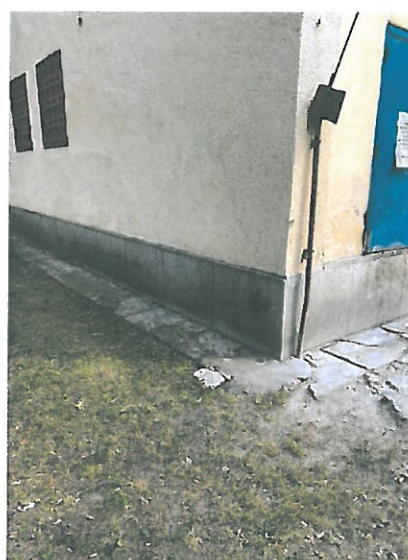
Infiltrații la placile consolelor balcoanelor, zone ce necesită reabilitare. Ancadramente și elemente decorative degradate și desprinse. Trotuare neconforme, posibilitatea infiltrării apelor la infrastructura clădirii.

- ✓ *Refacerea finisajelor interioare in zonele de interventie;*
  - ✓ *Repararea sau disponerea trotuarelor de protectie perimetrare constructiei cu scopul de a elimina infiltratiile la infrastructura cladirii;*

- ✓ La stresinile afectate tencuieli sau straturi de acoperire a betonului desprinse se vor realiza sondaje și se vor desface zonele aferente cu potențial de desprindere până la stratul bun, neafectat de infiltrații. Zonele respective se vor reface cu mortare speciale pe bază de ciment și adaosuri de aditivi.

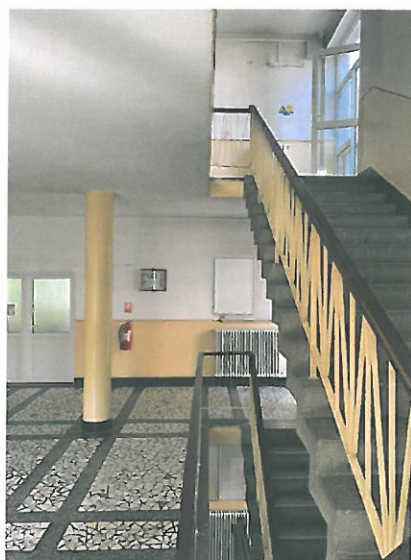
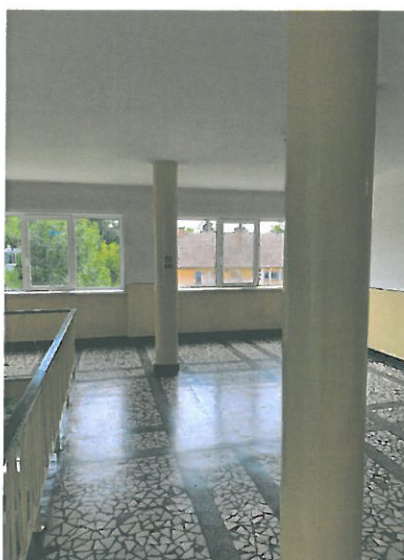
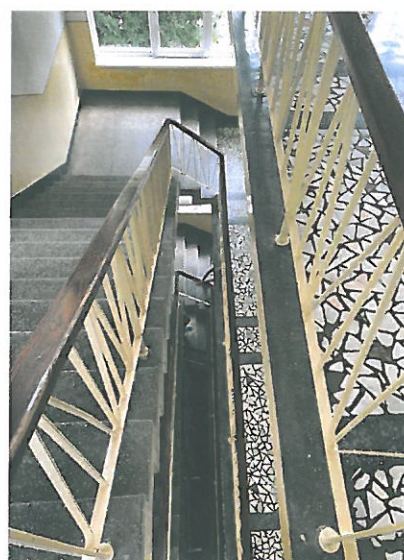
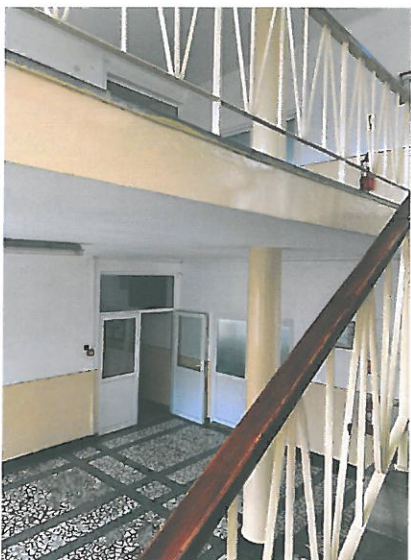
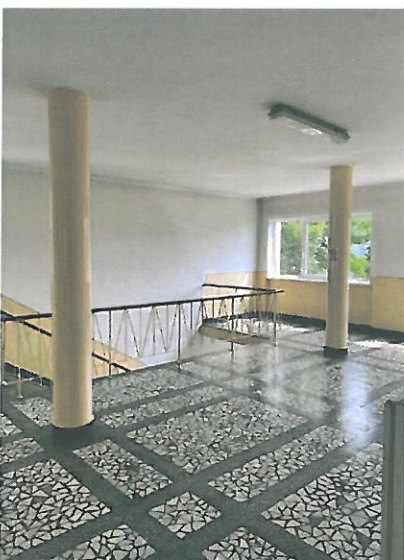
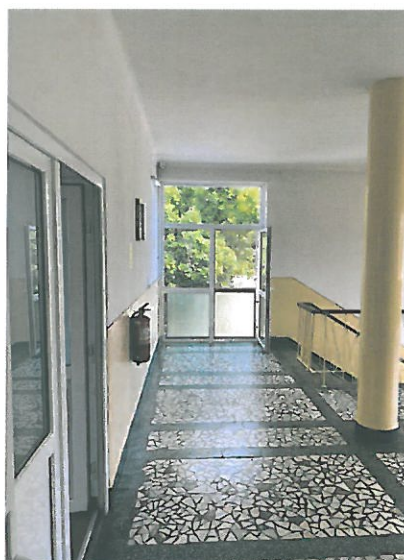
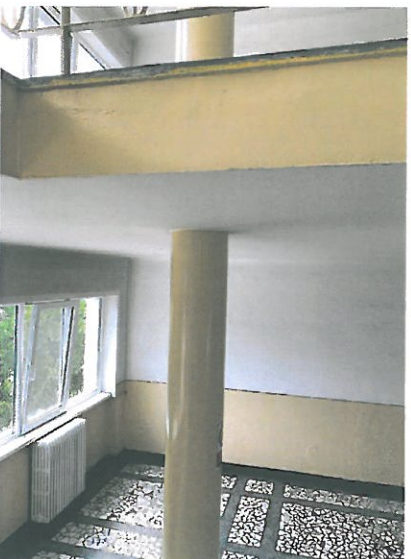
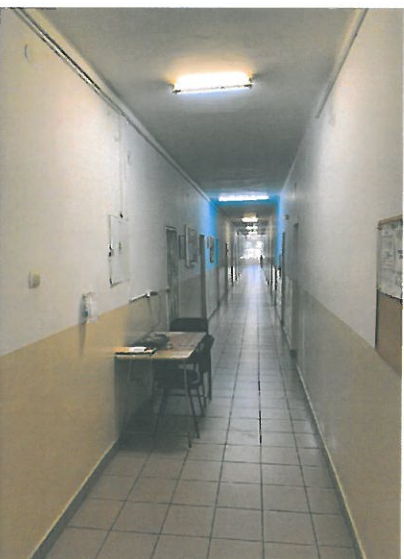
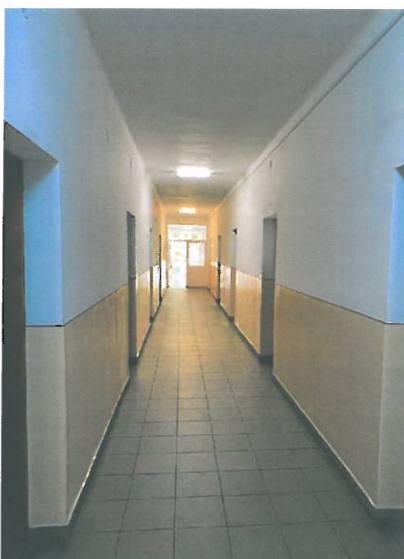
Hol principii cu casa scarii principale, coridoare centrale la diverse nivele in situatia actuala.

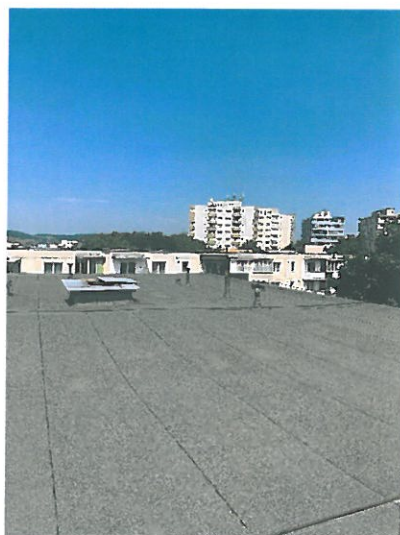
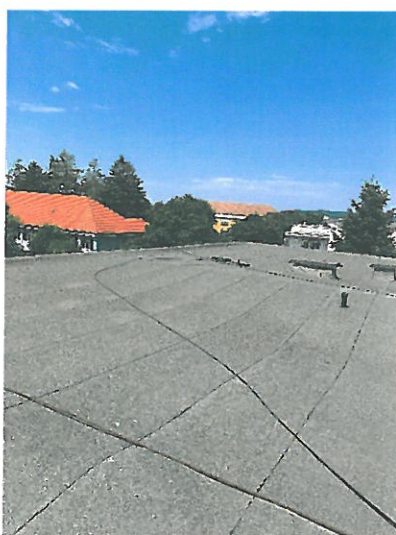
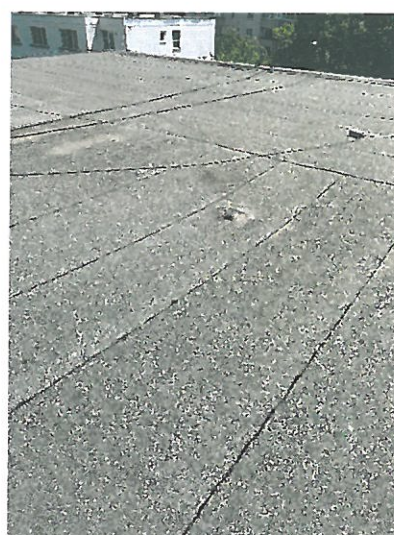
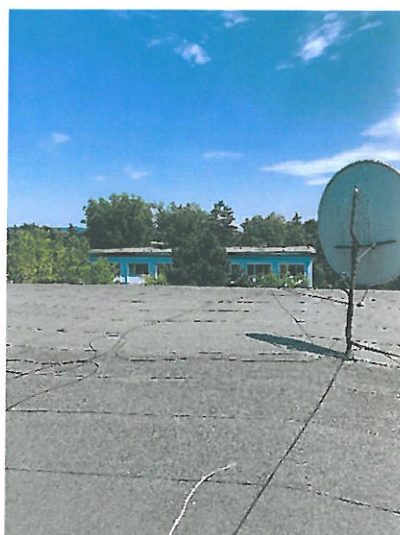
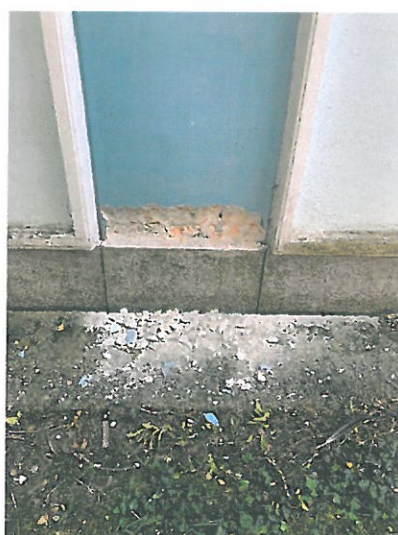
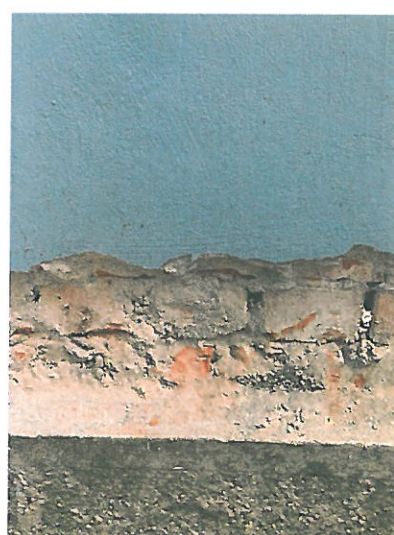
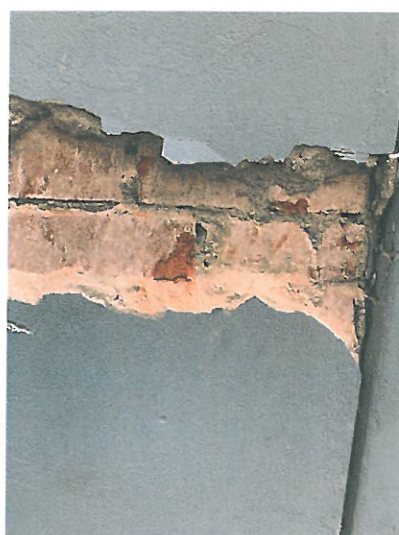
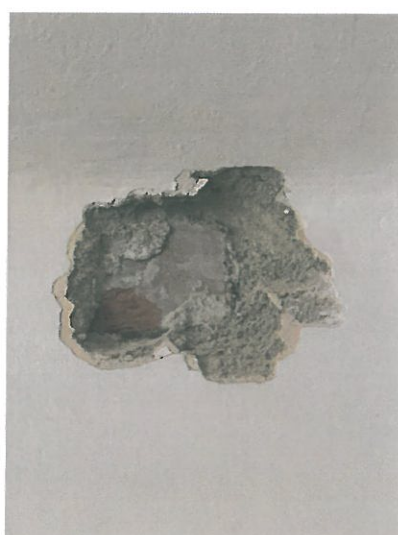
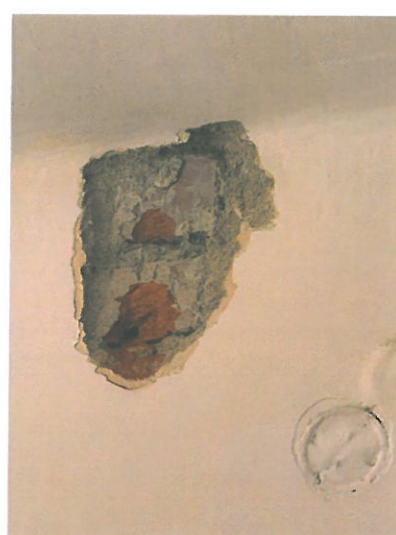
Vedere de pe acoperisul construcției, sondaje în structura existentă la exterior și interior, decopertare locală tencuială. Lipsa șamburilor la colțuri și spaletii între ferestre, lipsa subcenturilor de beton armat.

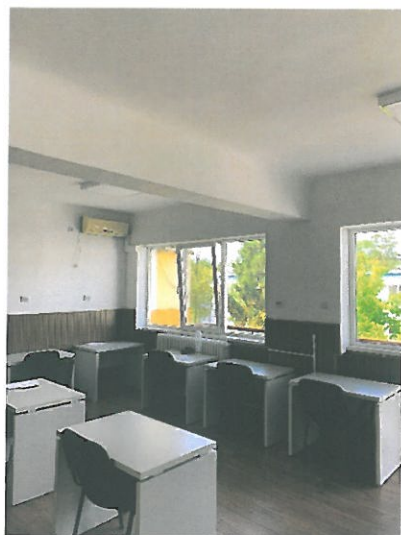
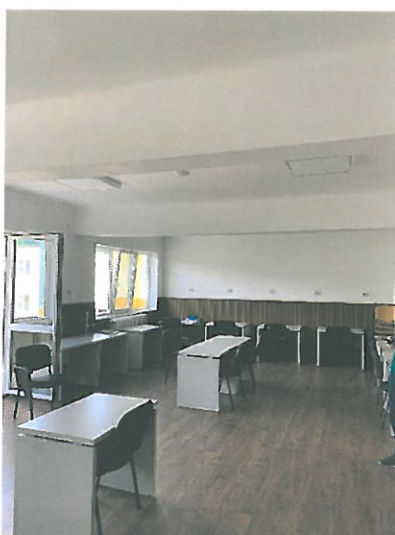
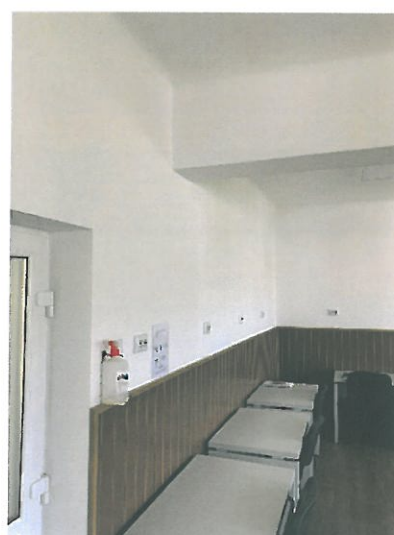
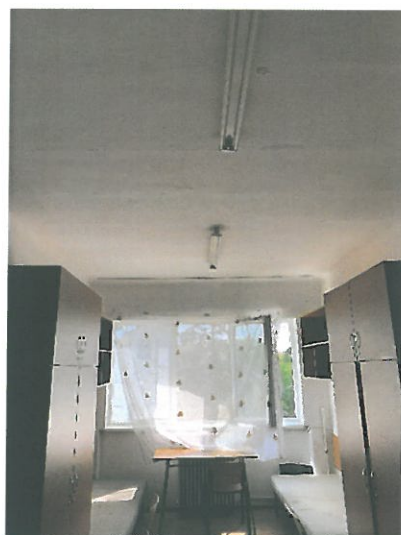
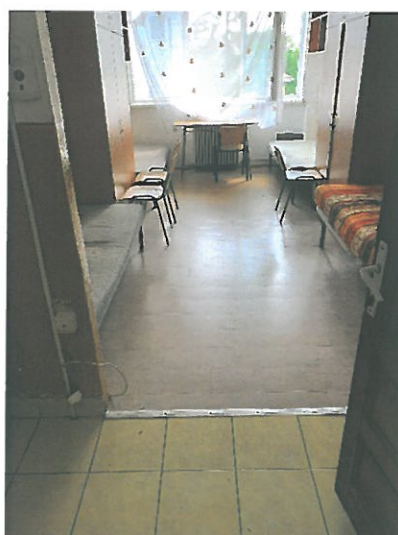
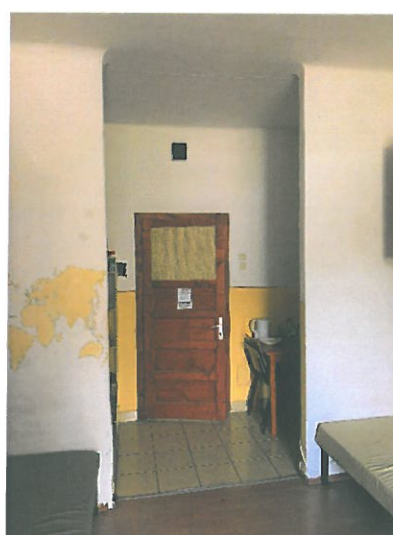
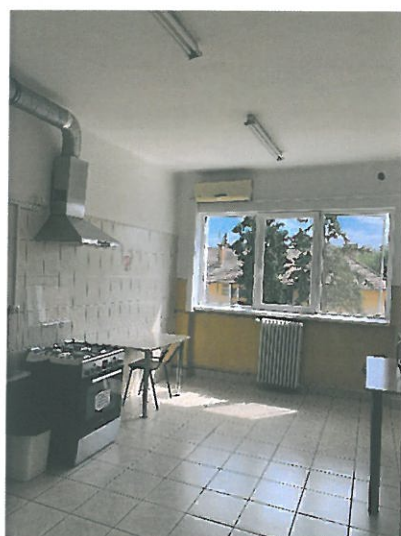
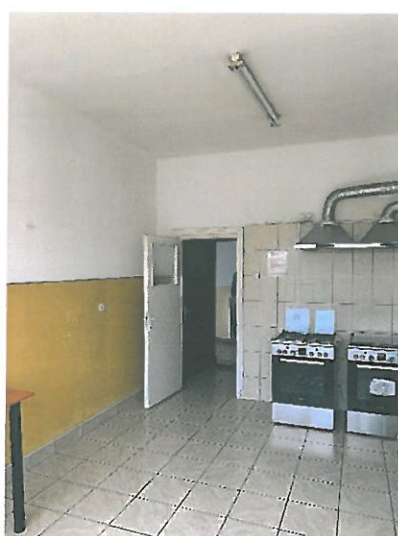
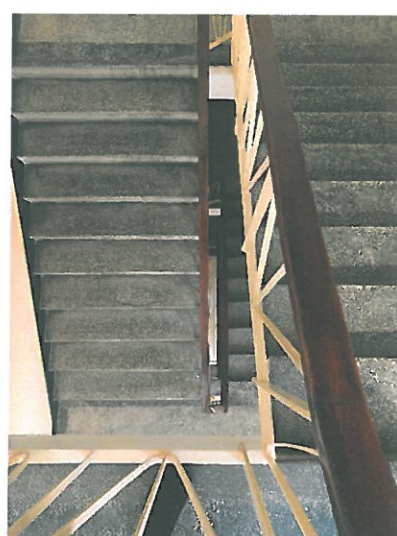
Vederi interioare, sala de lectura de la nivel curent, interior camere (se pot observa fasiile cu goluri la tavane), bucatarii pe nivel, casa de scara secundara
